Effetti sulla falda acquifera della messa in asciutto di un rio

di Graziano Miglioranza

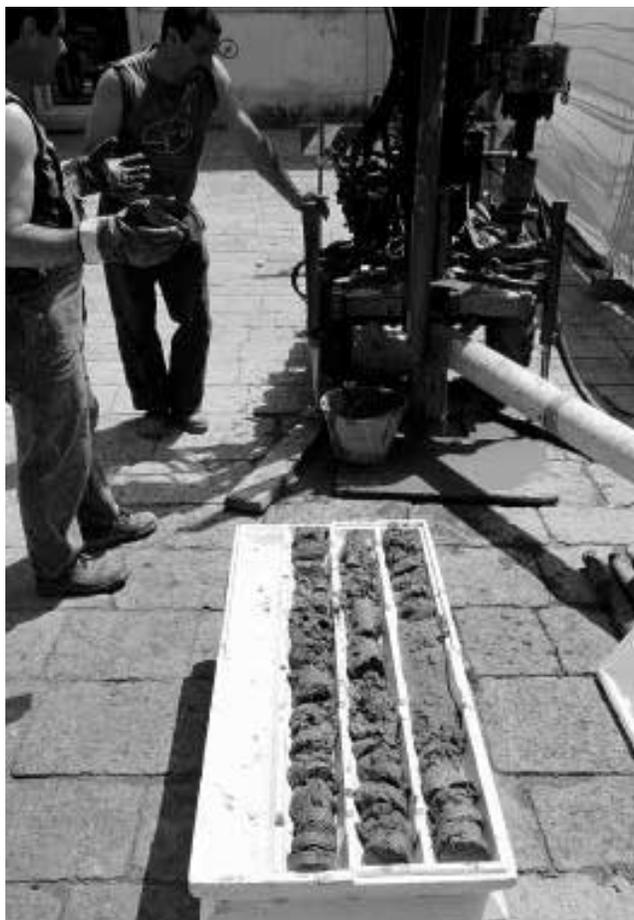
Carotaggi in Campiello S. Agostin
