La manutenzione dei ponti in muratura

di Michele Regini

I ponti risanati dell'Insula dei Frari

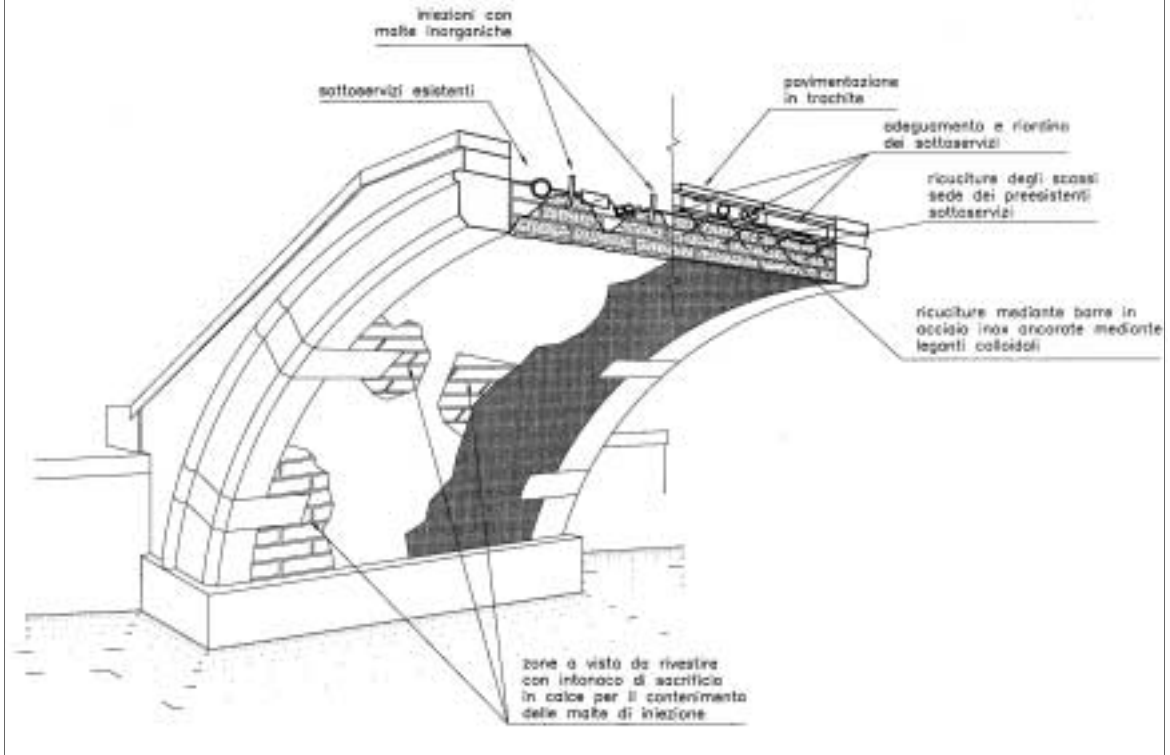
Schema di intervento di restauro e consolidamento sui ponti

Per ciascun ponte, il primo intervento ha riguardato la demolizione del corpo di calpestio realizzato in asfalto e in pietra calcarea, e la rimozione del materiale di riempimento, spinto fino alla messa in luce dell'estradosso di ogni arco. Successivamente si è proceduto alla messa fuori servizio delle condotte insistenti nell'arco ed alla realizzazione di condotte provvisorie al fine di garantire la continuità dell'erogazione dei vari servizi. Dopo una accurata pulizia e la rimozione delle cerchiature dell'arco realizzate con l'impiego di elementi in ferro, si procede alla riconduzione della sezione dell'arco a spessori consoni per il regime di esercizio richiesto. L'intervento viene attuato con il sistema dello *scuci-cuci*, la realizzazione di cuciture con l'impiego di barre in acciaio, la formazione di un intonaco di "sacrificio" all'intradosso dell'arco per poter procedere all'esecuzione, attraverso specifici schemi, di iniezioni di leganti a base

di calci idratate e silici, al fine di migliorare la portanza e dare una maggiore omogeneità alla struttura muraria dell'arco. Si è provveduto quindi al riposizionamento dei manufatti dei sottoservizi ricercando l'ottimizzazione dell'alloggiamento, per poi passare alla realizzazione del riempimento mediante l'uso di un agglomerato alleggerito con caratteristiche fisico-meccaniche rispondenti alle esigenze richieste ed avente funzione anche di

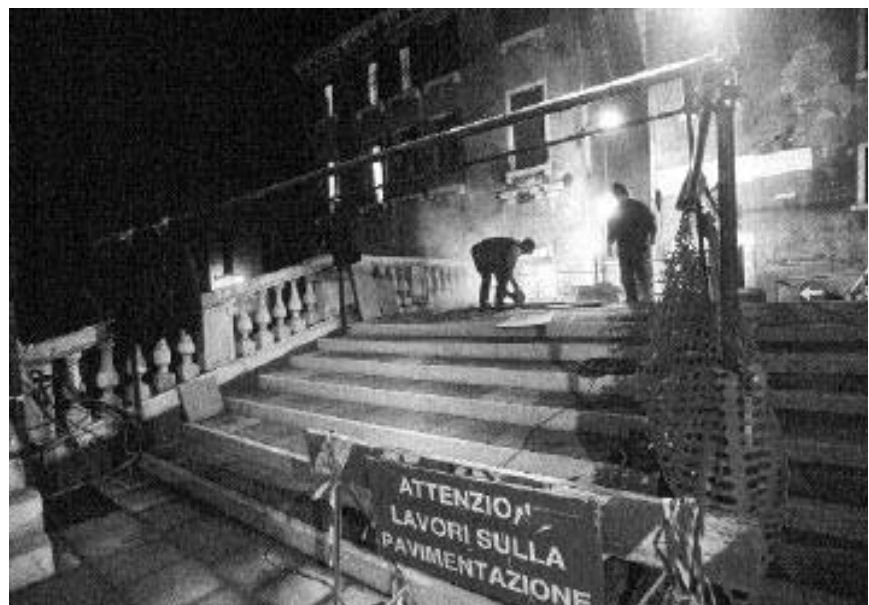
Ponte di San Polo. Lavoro notturno

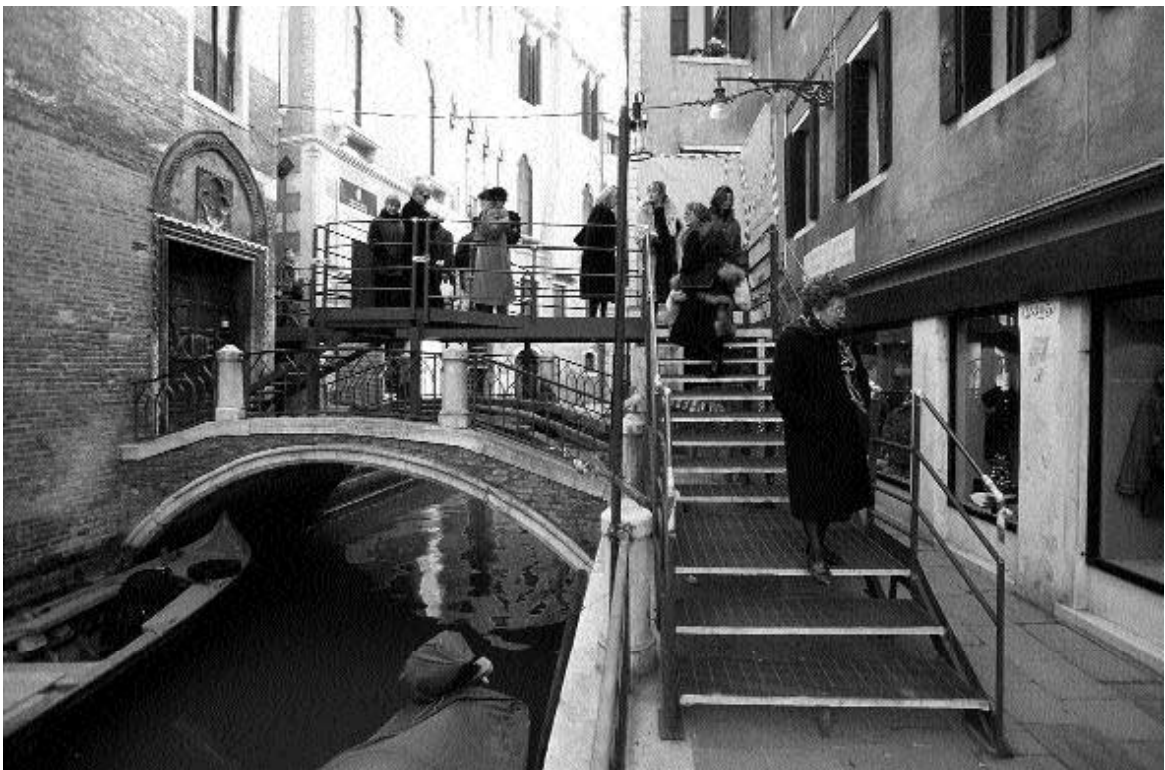
Passerella metallica sul ponte di S. Tomà durante i lavori di manutenzione
