L'intervento integrato dell'insula del Ghetto: dati tecnici

di DIEGO SEMENZATO* e ROMEO SCARPA**

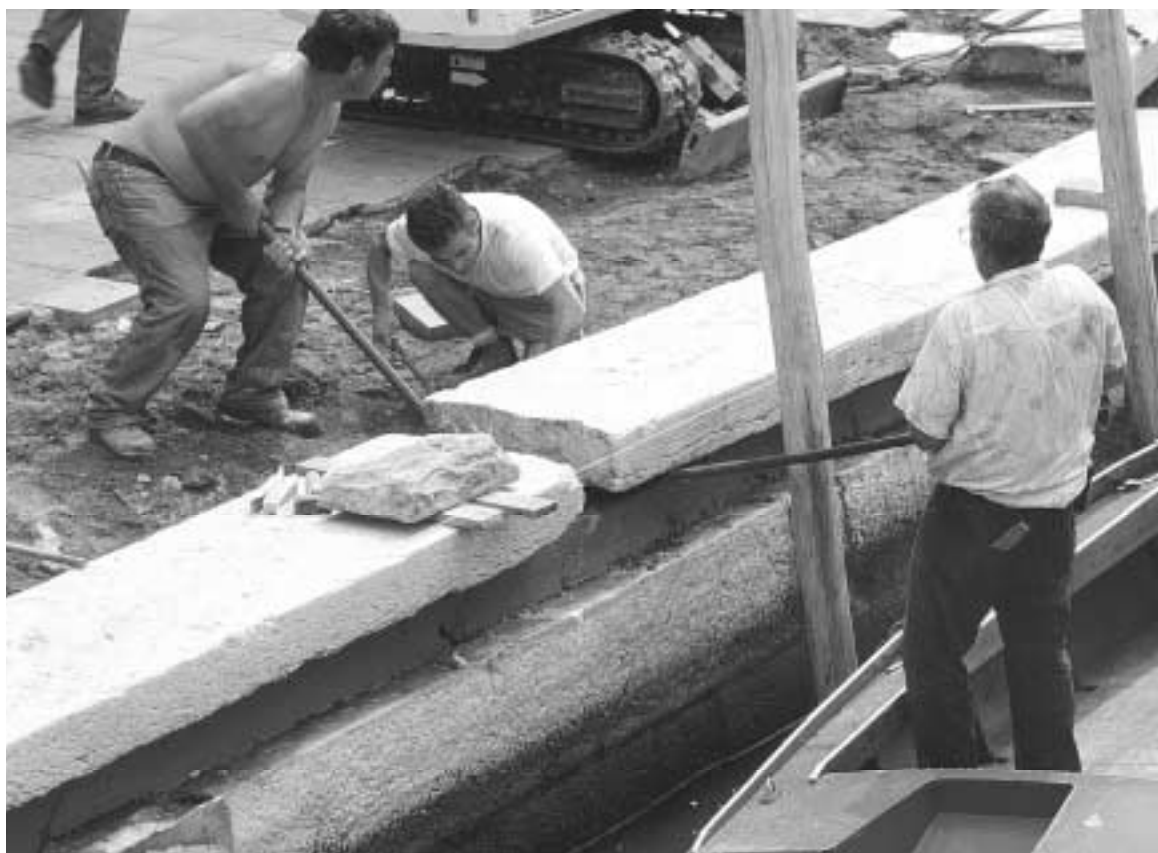
Operazioni di rialzo della pavimentazione in Fondamenta degli Ormesini

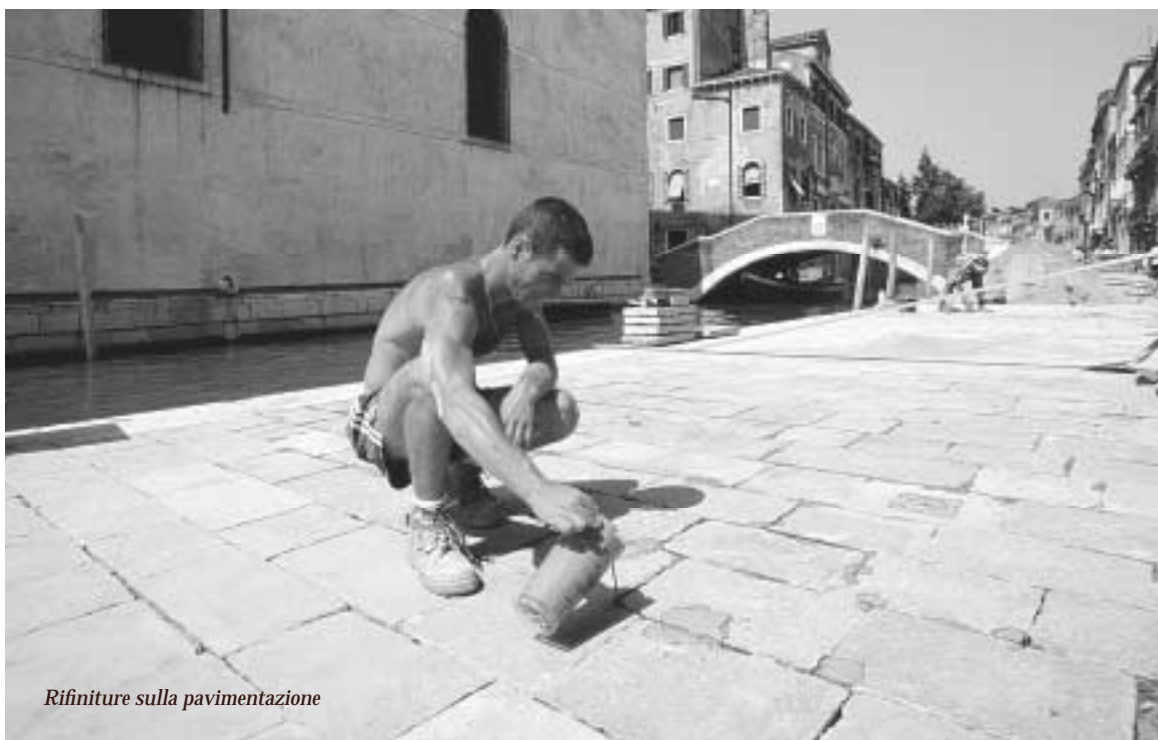
Rifiniture sulla pavimentazione

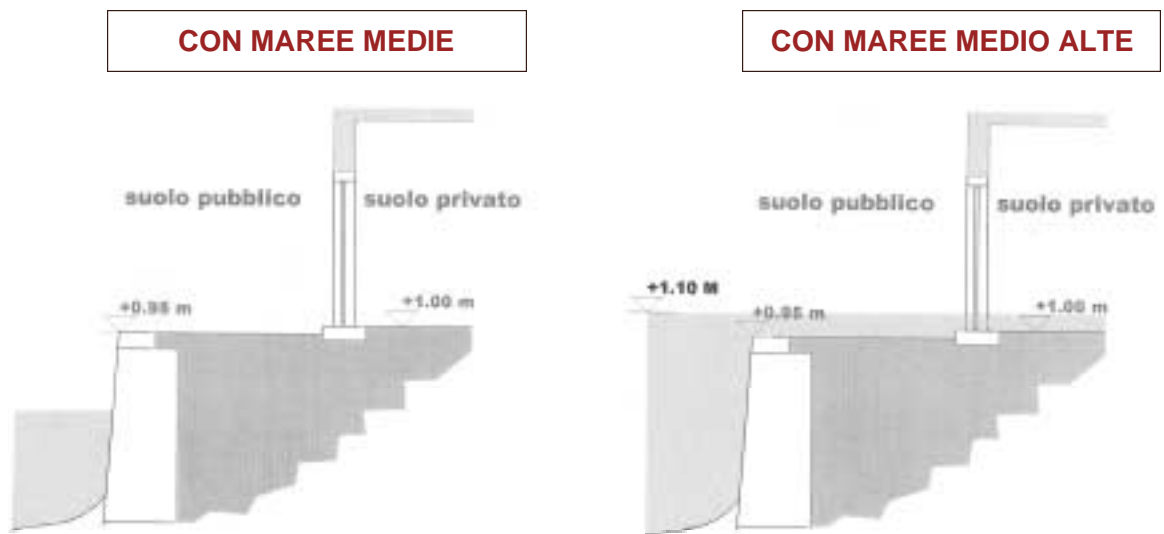
FIG. 1

SITUAZIONE PRIMA DELL'INTERVENTO

La marea sormonta le quote attuali (dati 1997) 15 volte all'anno

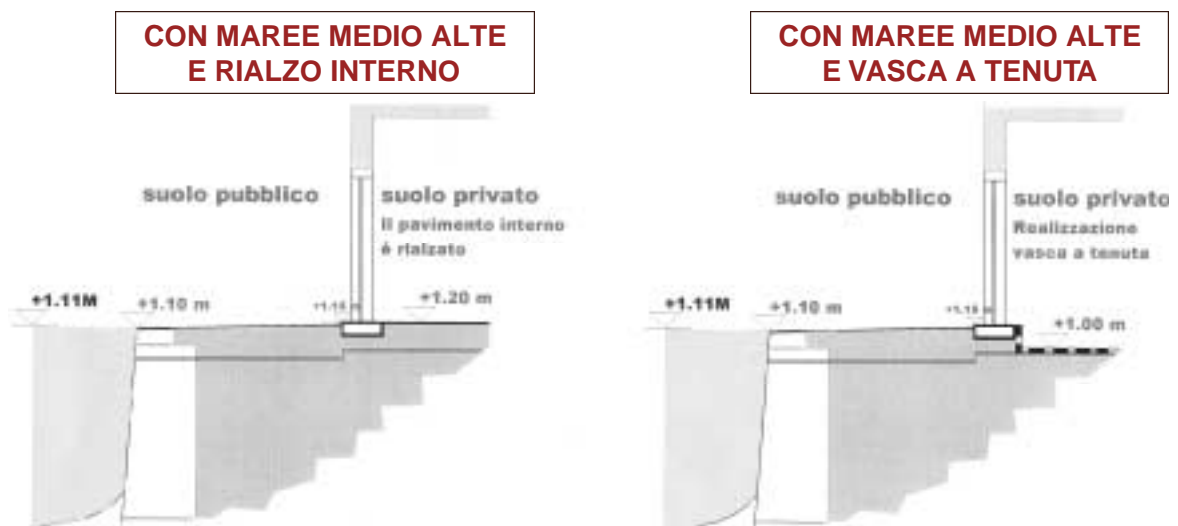
FIG. 2

SITUAZIONE DOPO L'INTERVENTO

La marea sormonta le quote attuali (dati 1997) 4 volte all'anno

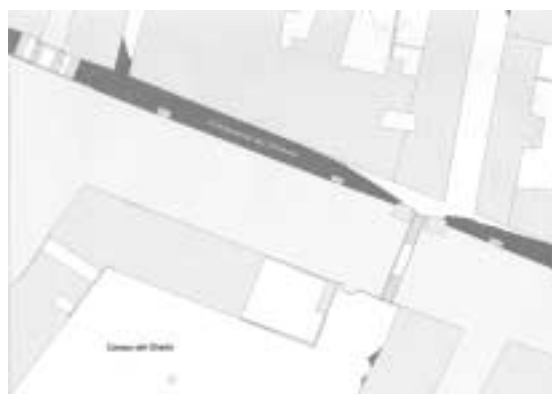
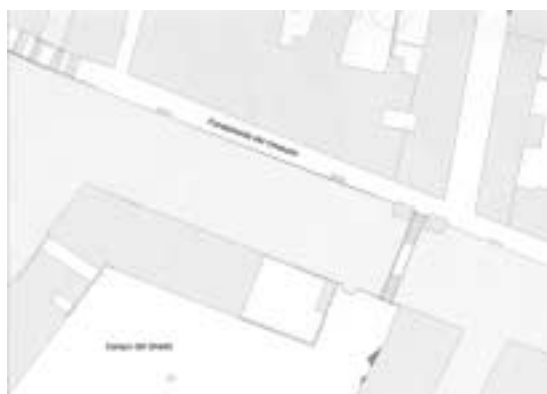
Com'era

Com'è

Quota di esondazione a + 1.10 m, sul livello del medio mare di Punta della Salute, prima e dopo l'intervento di rialzo

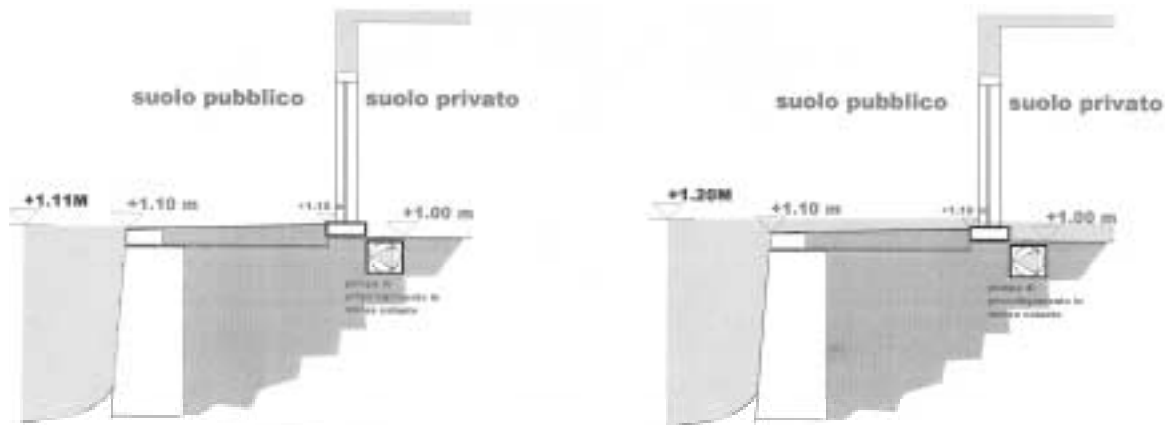
FIG. 3

INTERVENTO DI RIALZO DELLA SOGLIA PRIVATA CON POSIZIONAMENTO DI POZZETTO INTERNO

SITUAZIONE CON MAREE MEDIO ALTE

La marea sormonta le nuove quote
(dati 1997) 4 volte all'anno

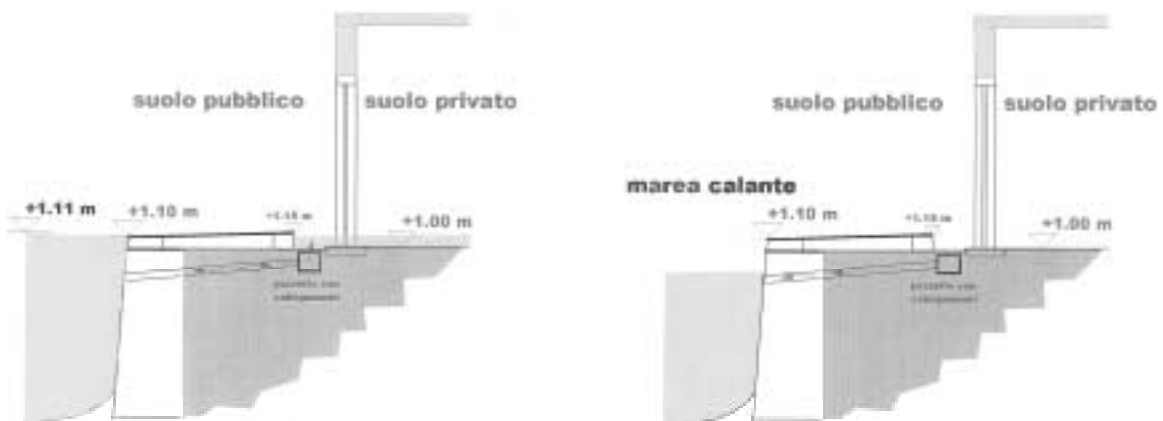
FIG. 4

INTERVENTO SENZA RIALZO DELLA SOGLIA CON POSIZIONAMENTO DI POZZETTO ESTERNO

SITUAZIONE CON MAREE MEDIO ALTE

La marea entra ed esce sul suolo privato come prima
dell'intervento di rialzo del suolo pubblico
