L'intervento integrato dell'Insula dei Frari: scavo dei rii e risanamento delle sponde

di Paolo Ardizzon

Il progetto

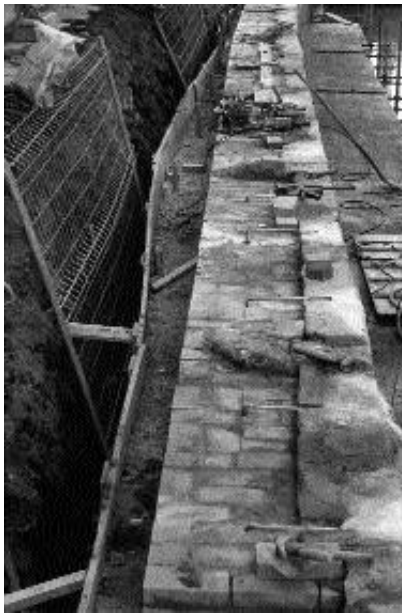
Rio Marin, Fondamenta Gradenigo: chiavi e collegamenti mediante "arpesi" in acciaio inox del rivestimento in pietra al corpo di sponda in muratura

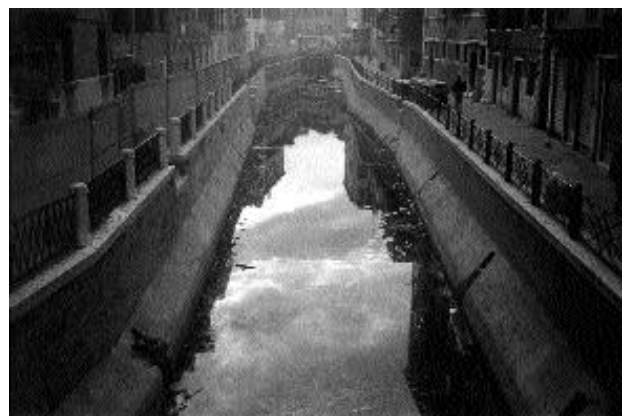
Rio Marin: è visibile l'intervento di protezione delle sponde eseguito dal Magistrato alle Acque negli anni '60

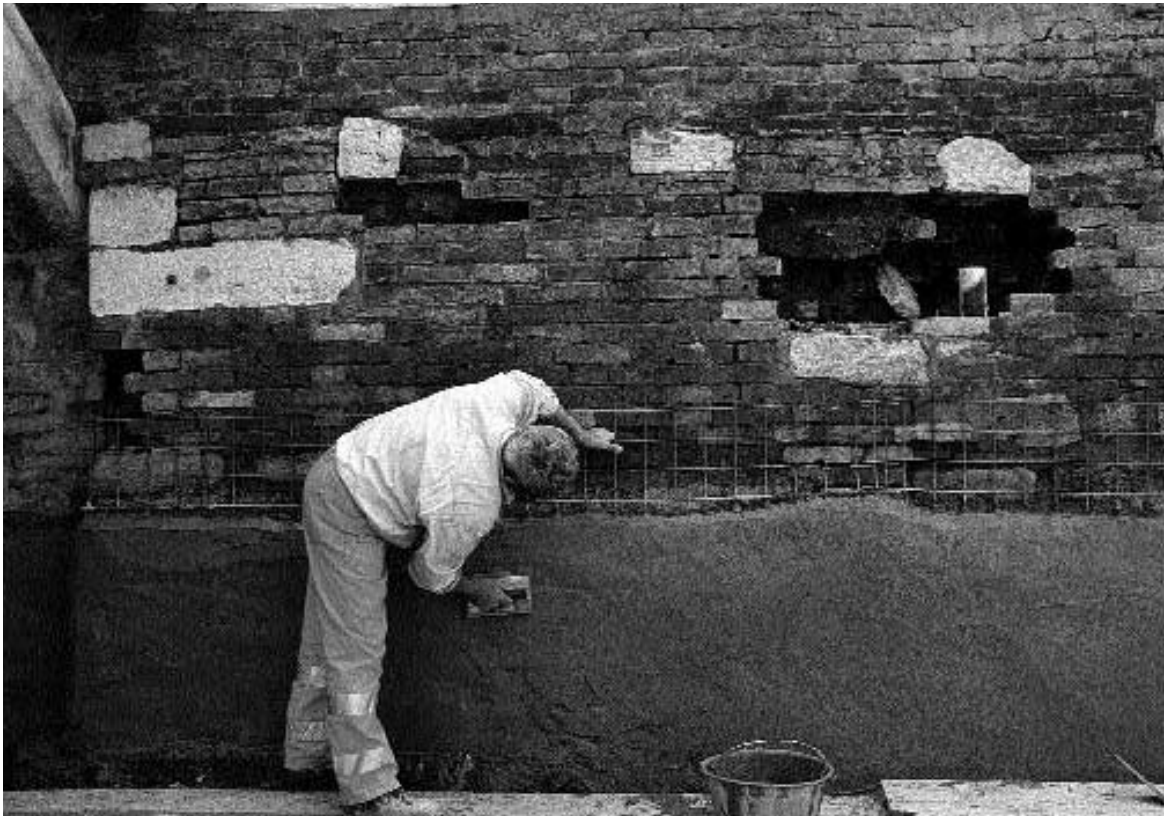
Rio di San Tomà: intonacatura di protezione, con malta fibro-armata, sulla fascia di paramento murario più esposta ai vortici delle eliche. Si notino nella parte superiore le evidenti manifestazioni di degrado del paramento

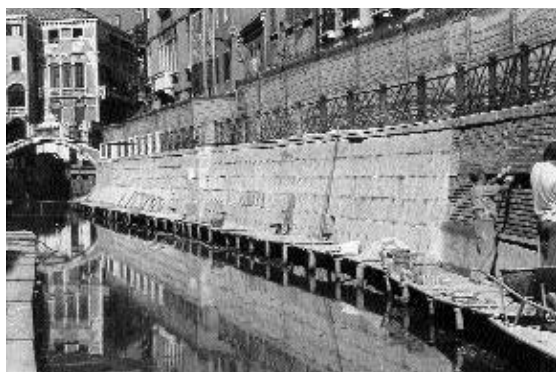
Rio Marin: iniezioni e ricuciture murarie sulla sponda

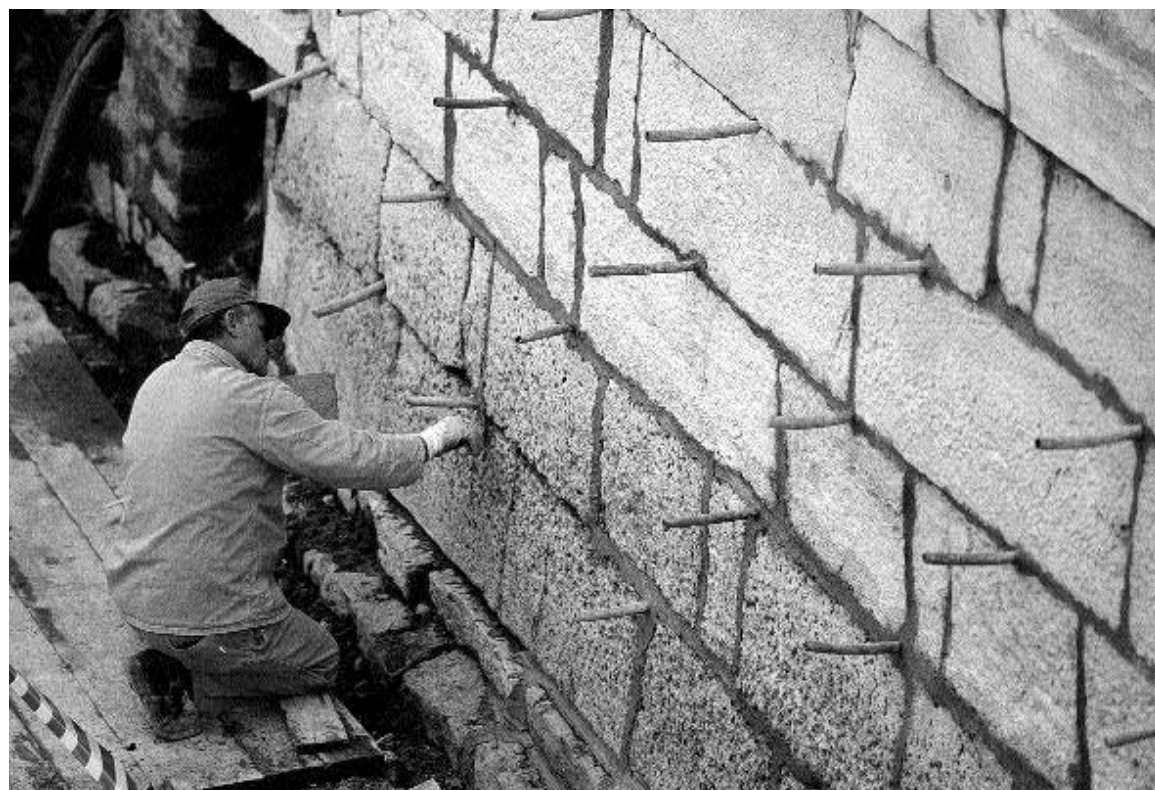
Rio di San Stin: preparazione del paramento murario per le fasi di iniezione, mediante l'inserimento di tubetti in PVC

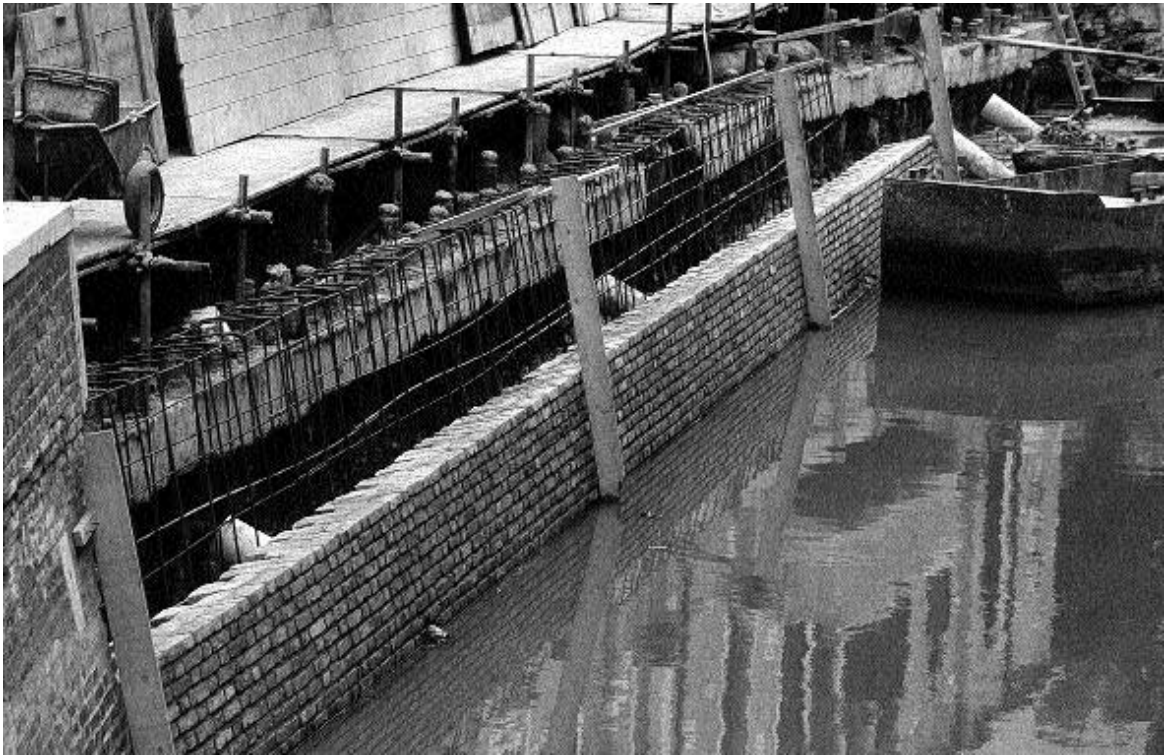
Rio di San Stin, Fondamenta Contarini: rifacimento in mattoni del muro di sponda

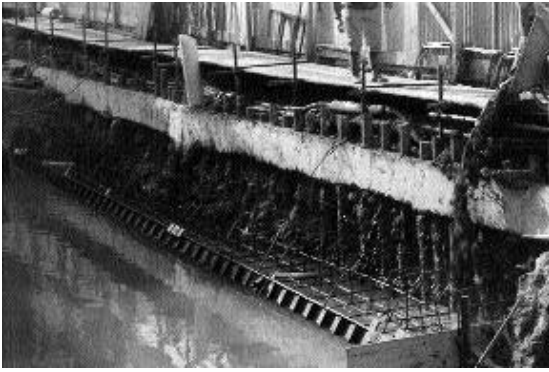
L'elevato stato di degrado di entrambe le sponde pubbliche comprese fra i ponti della Donna Onesta e de la Frescada ha dissuaso ad operare un intervento di manutenzione dei paramenti murari con le tecniche sopra descritte che non avrebbero garantito un risanamento efficace e duraturo. Ciò anche per le forti sollecitazioni sulle banchine provocate dall'intenso traffico di imbarcazioni da trasporto in manovra su tale tratto di rio.

Rio de la Frescada. Berlinese di micropali a sostegno delle fonti di scavo, armatura del corpo in c.a.

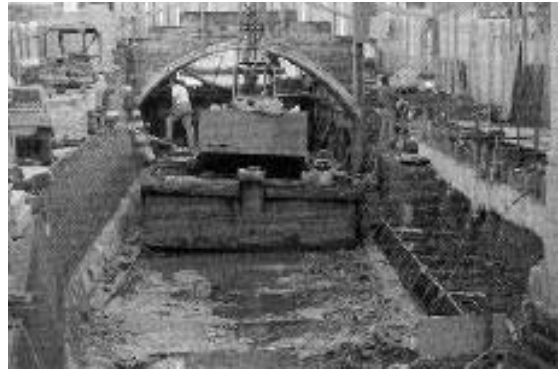
Rio de la Frescada. Rifacimento delle banchine

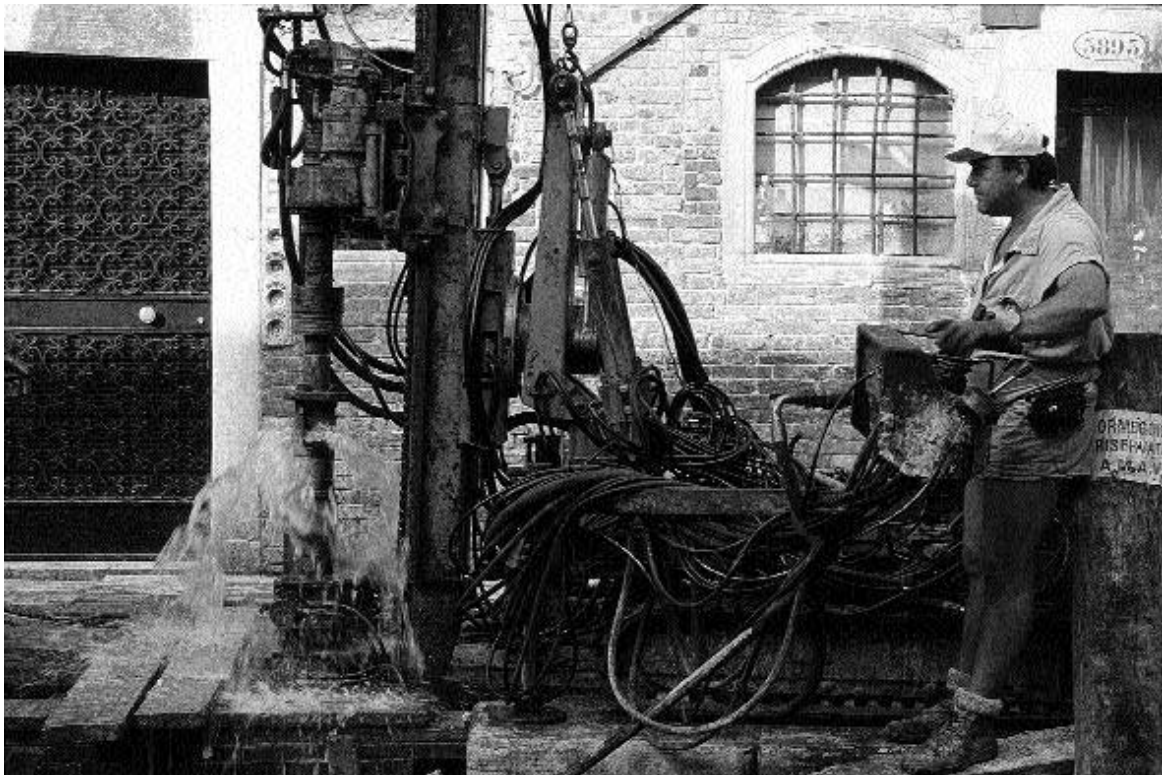
Esecuzione di micropali in Fondamenta de la Frescada

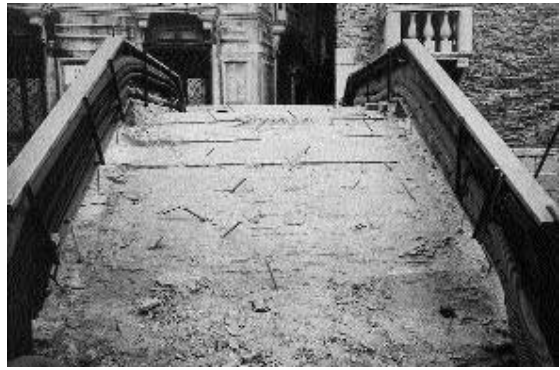
Ponte del Traghetto (o Centani): consolidamento dell'arco in muratura mediante ricuciture murarie ed iniezioni mediante leganti colloidali; parapetti eseguiti mediante canale in acciaio inox, nuova sede dei sottoservizi rimossi dall'arco del ponte per consentirne il recupero strutturale

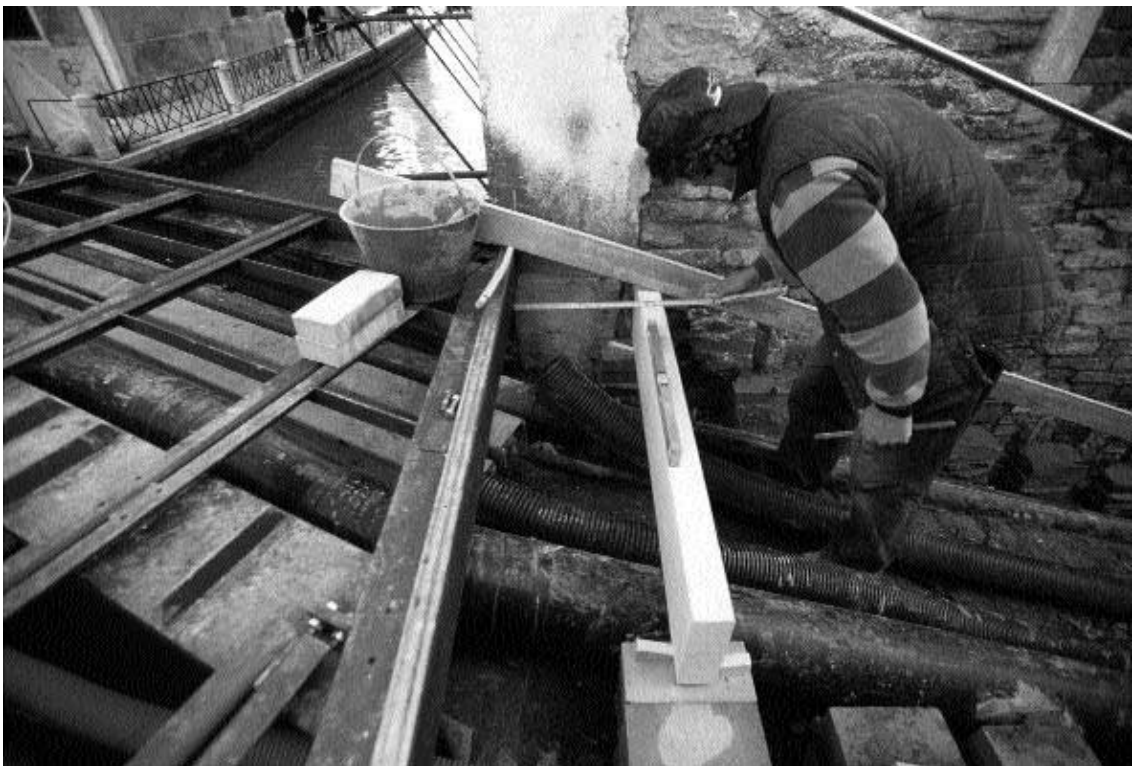
Ponte della Bergama: ricollocazione dei sottoservizi

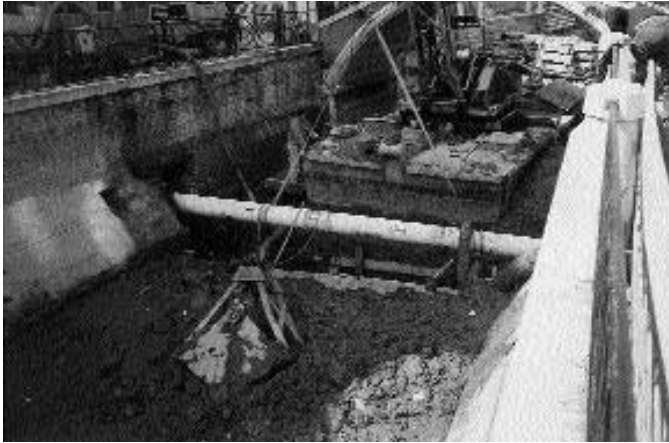
Rio Marin. Varo del nuovo sifone in acciaio dell'Aspiv
