Gli aspetti meccanici per la manutenzione dei muri di sponda: risanamento mediante iniezioni

di FEDERICO ZAGO

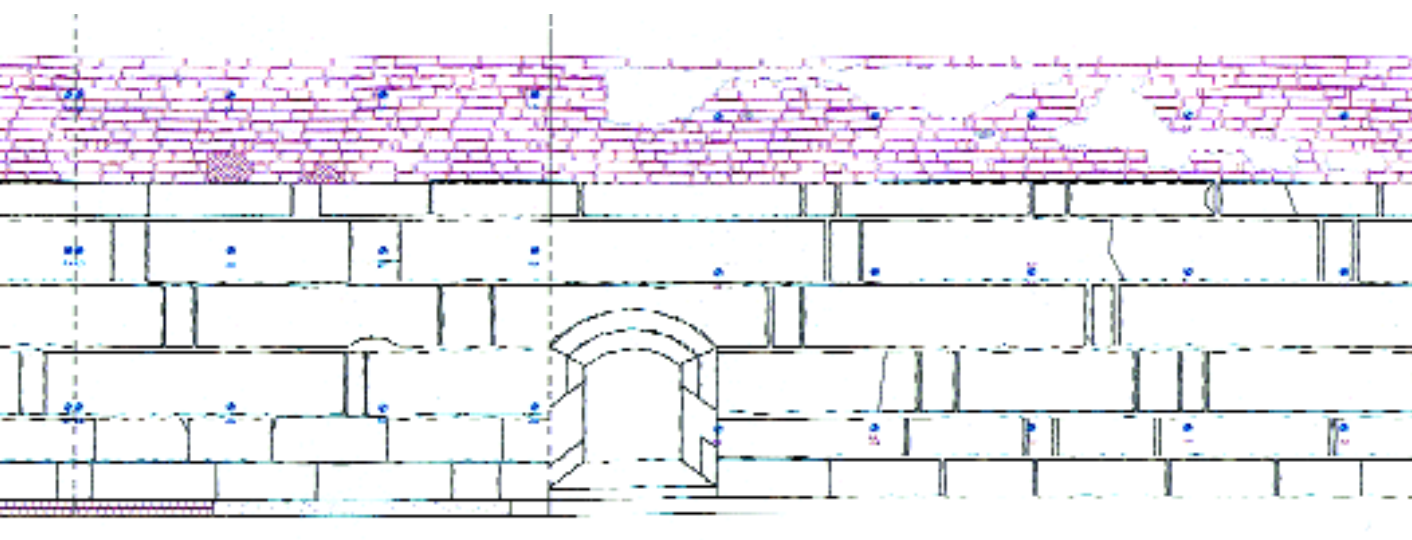
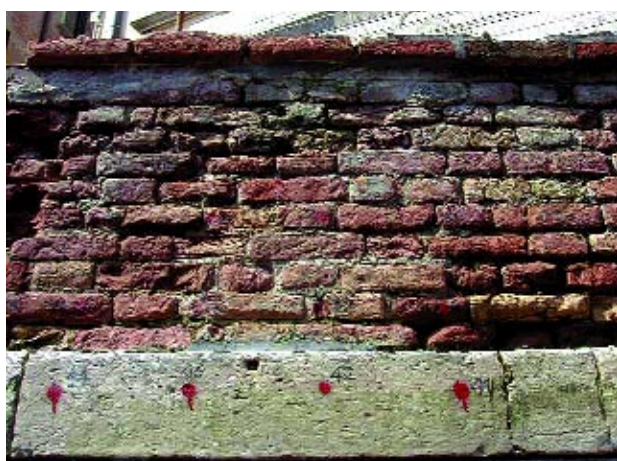
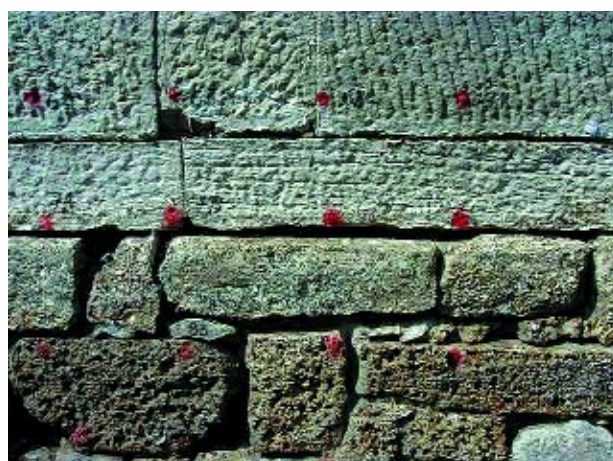
Sopra, il prospetto del muro originario e la posizione dei punti di riferimento per le prove soniche. Nelle immagini sono rappresentati alcuni particolari del paramento murario all'interno e all'esterno della trinca

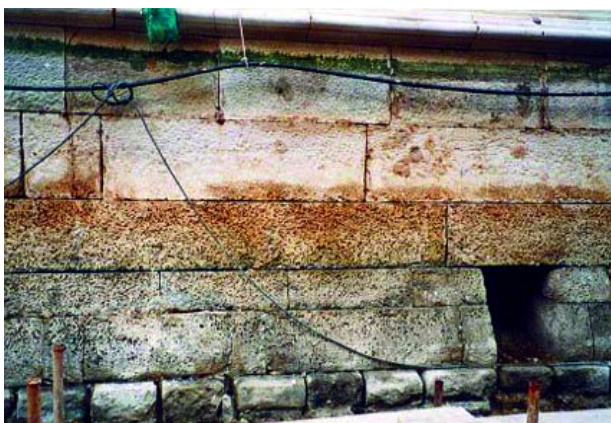
Vista del paramento esterno della parete di fondazione di palazzo Zorzi prima del consolidamento. In primo piano i corsi dei bolognini in pietra d'Istria e sulla destra il gatolo. Nella parte in alto dell'immagine la linea verde dell'acqua battente. Sulla parte bassa, invece, i conci in pietra a diretto contatto con i fanghi del canale

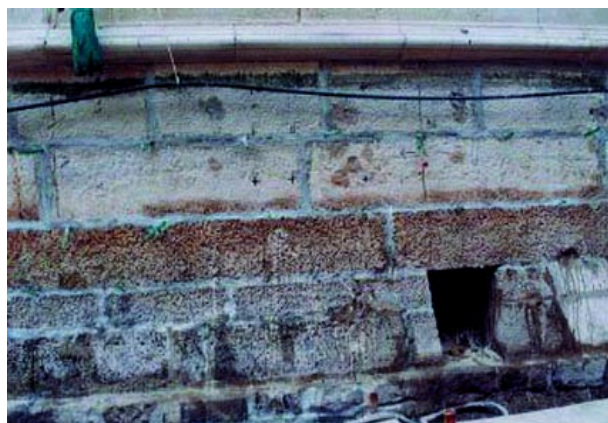
Vista del muro di fondazione di palazzo Zorzi alla conclusione della fase di consolidamento. Si notano la ristilatura dei giunti e ancora qualche cannula utilizzata per le iniezioni consolidanti
