La manutenzione urbana a Murano: interventi nelle vie d'acqua

di IVANO TURLON

Gli interventi a Murano

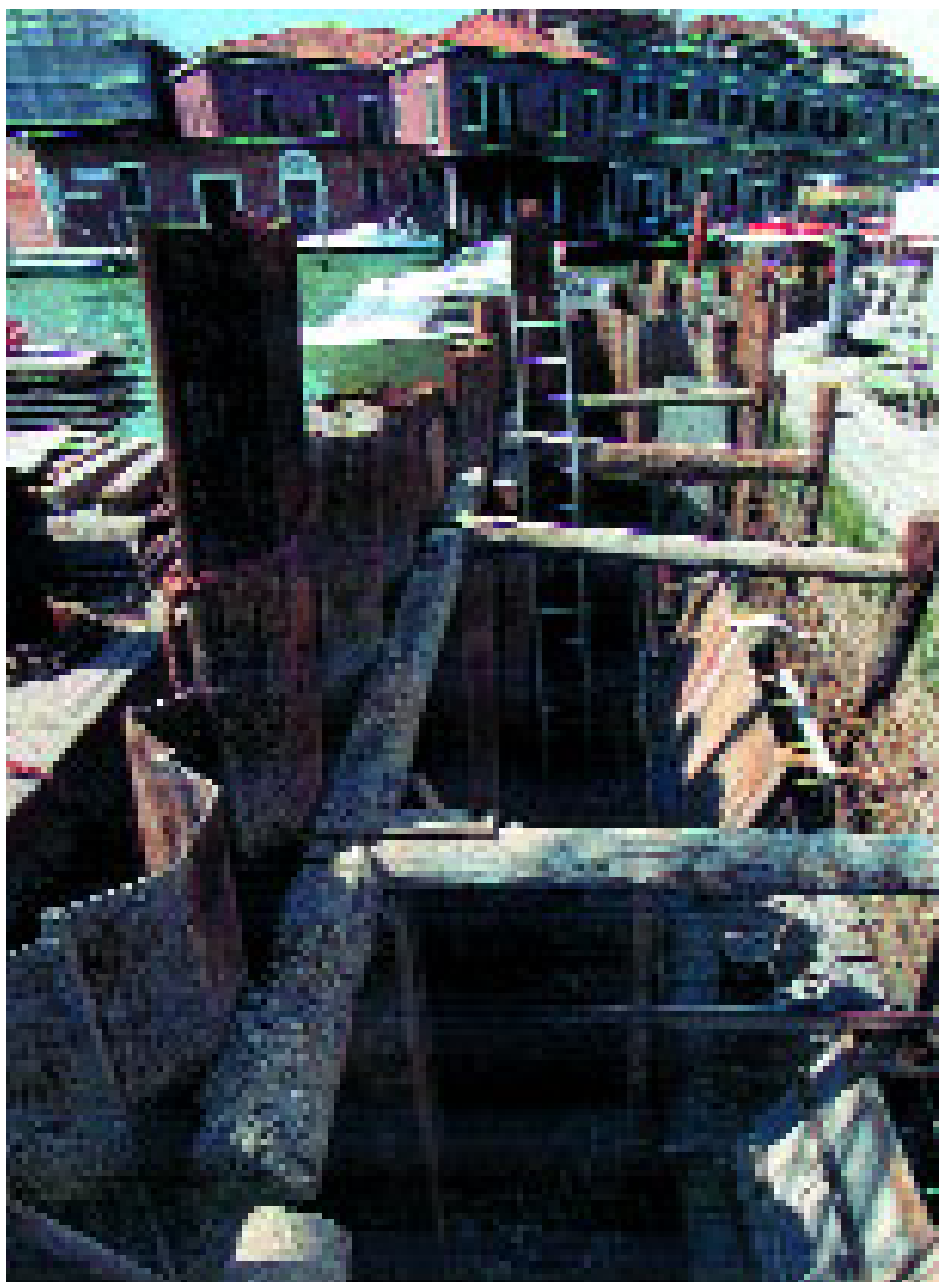
Fondamenta Navagero, la costruzione del nuovo muro di sponda in adiacenza all'antico

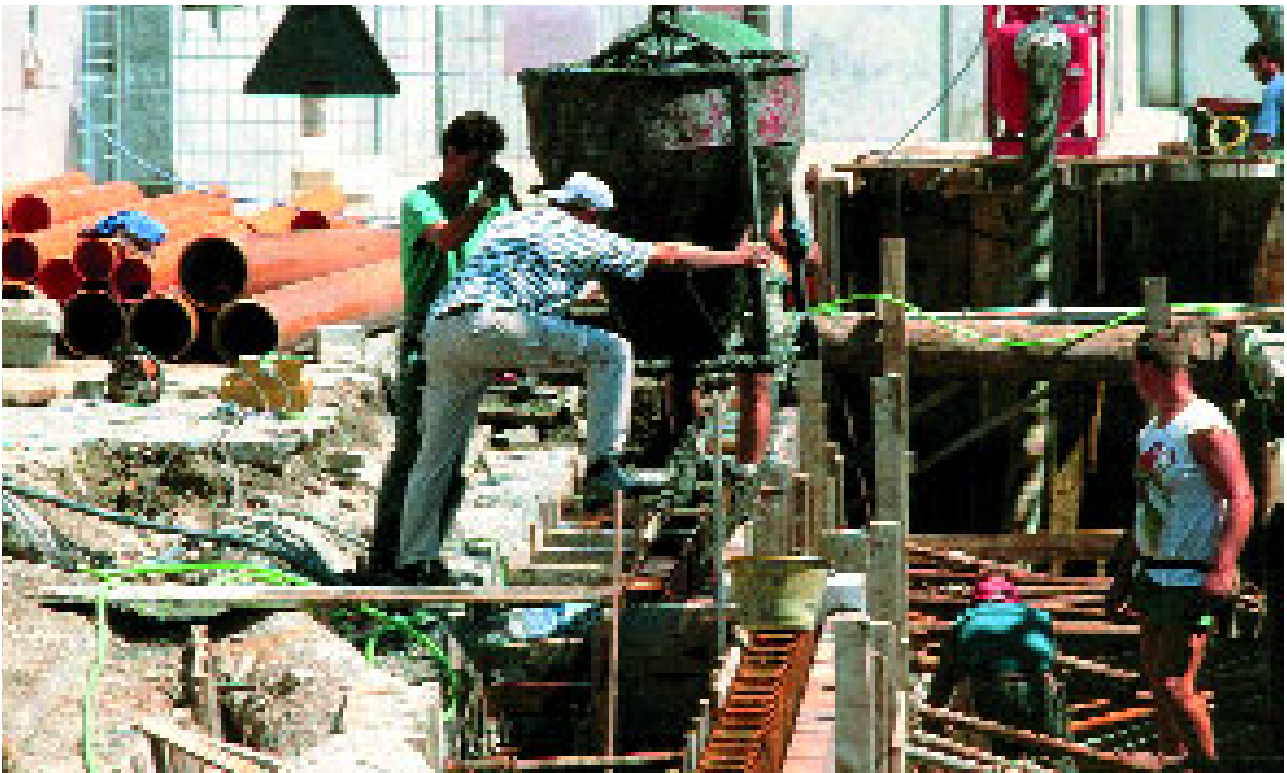
Fondamenta Venier, la realizzazione del nuovo muro di sponda

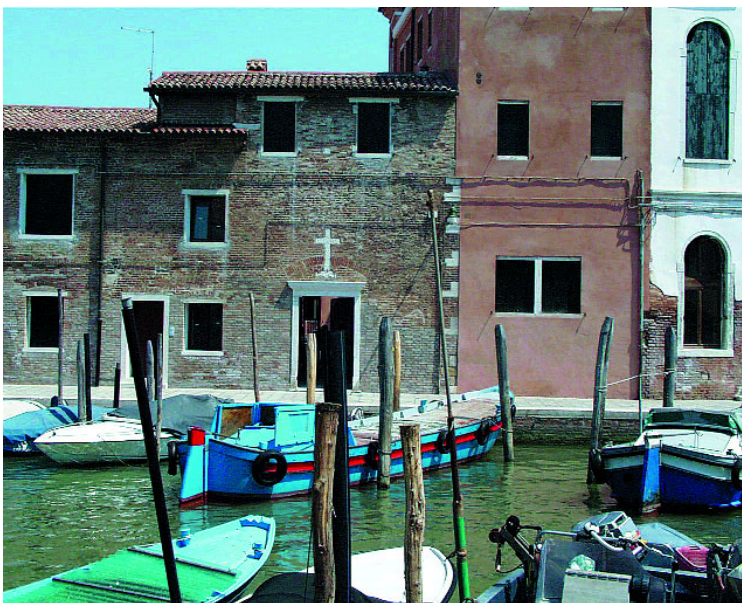
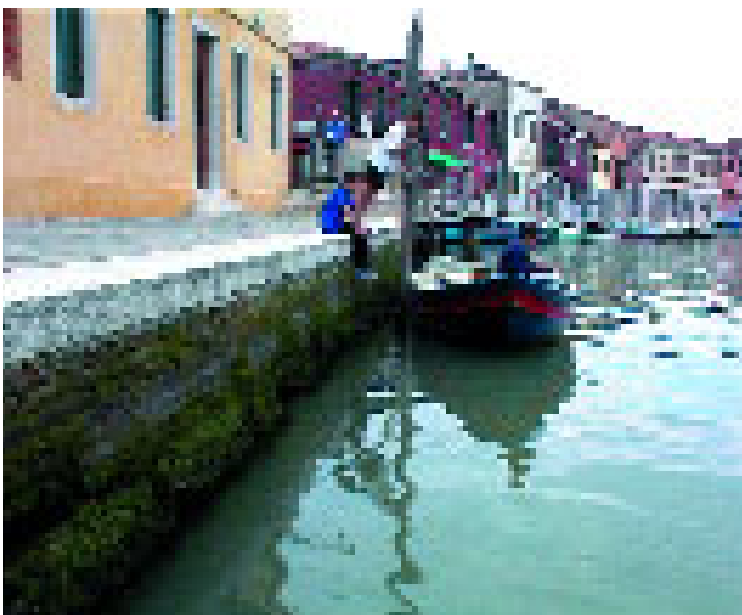
La necessità di intervenire si è resa evidente alla fine dei lavori sul vicino ponte San Martino. Proprio in quella occasione, infatti, si è deciso di restaurare i primi 15 metri di un muro di sponda in stato di avanzato degrado. Un degrado causato dal moto ondoso e dalle filtrazioni d'acqua, che si manifesta con fenomeni di dissesto e con la perdita di elementi in pietra d'Istria del paramento murario, con conseguenti fenomeni di sifonamento e svuotamento del terreno retrostante il muro di sponda.

Fondamenta Santi, lo stato di degrado del muro di sponda

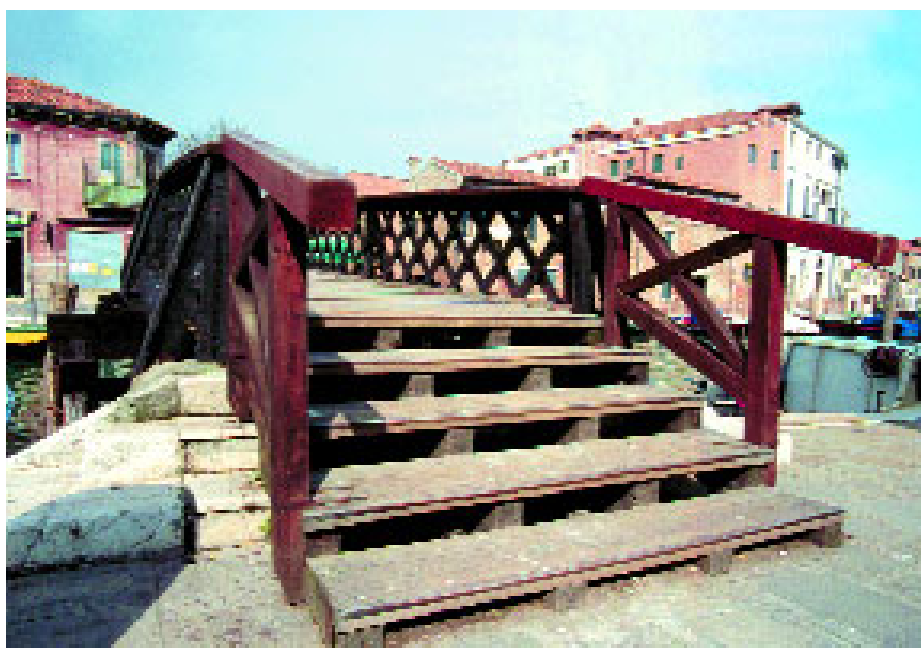
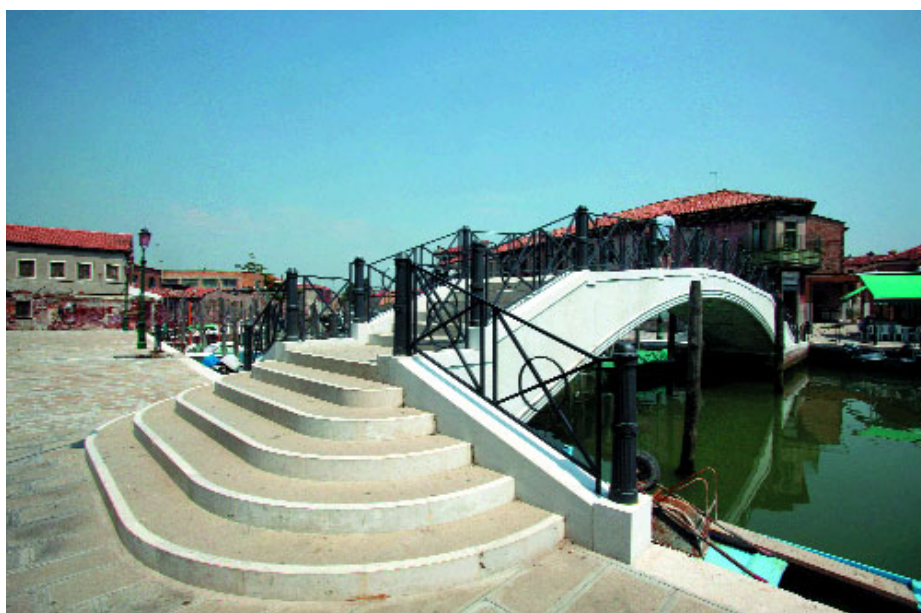
Il ponte Zanetti prima e dopo la ricostruzione

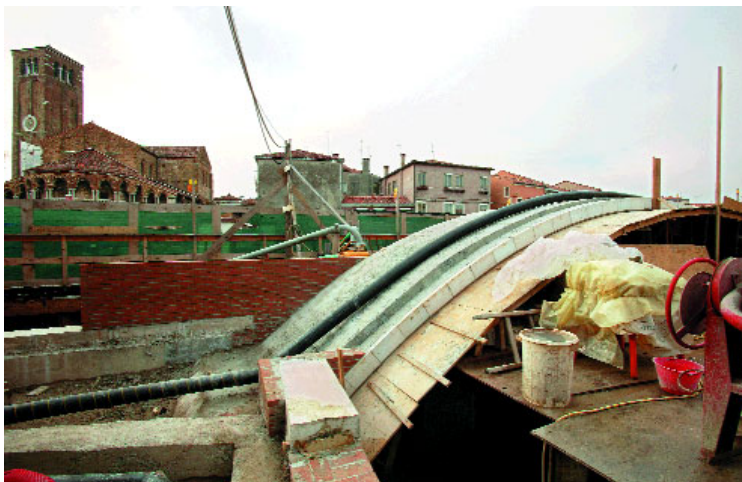
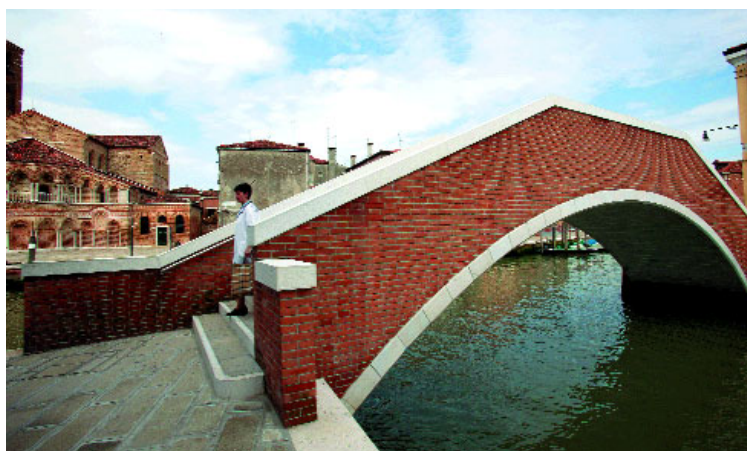
L'impalcato non appariva rivestito né intonacato ed evidenzia uno stato conservativo fortemente precario, caratterizzato da ampie e diffuse fessurazioni, particolarmente gravi in corrispondenza degli innesti sulle spalle. Queste ultime, a loro volta in pessime condizioni, presentavano rotazioni e cedimenti di notevole entità.

Ponte San Martino, lavori in corso e ultimati

È stata pertanto prevista la demolizione della struttura esistente, comprese le spalle e i tratti di banchina adiacenti, e la ricostruzione dell'impalcato ad

arco in calcestruzzo su spalle, realizzate con il medesimo materiale, poggianti su micropali. La struttura è stata intonacata all'intradosso, mentre sui fianchi un'armilla a superficie piana in pietra d'Istria limita inferiormente il muro andatore in mattoni a faccia vista, che a sua volta termina con un coronamento anch'esso in pietra d'Istria. Tale scelta architettonica si rifà alla situazione circostante, nella quale sono predominanti le grandi strutture in mattoni della basilica di San Donato e del relativo ponte, oltre all'esclusiva presenza dei mattoni nei paramenti delle rive. La nuova pavimentazione è stata realizzata in trachite euganea e si collega con quella esistente sulle rive.
