La realizzazione dell'impianto di depurazione e gli interventi nelle Logge e sulle sponde della Pescheria

di FAUSTO FREZZA e GIANLUCA BEVILACQUA

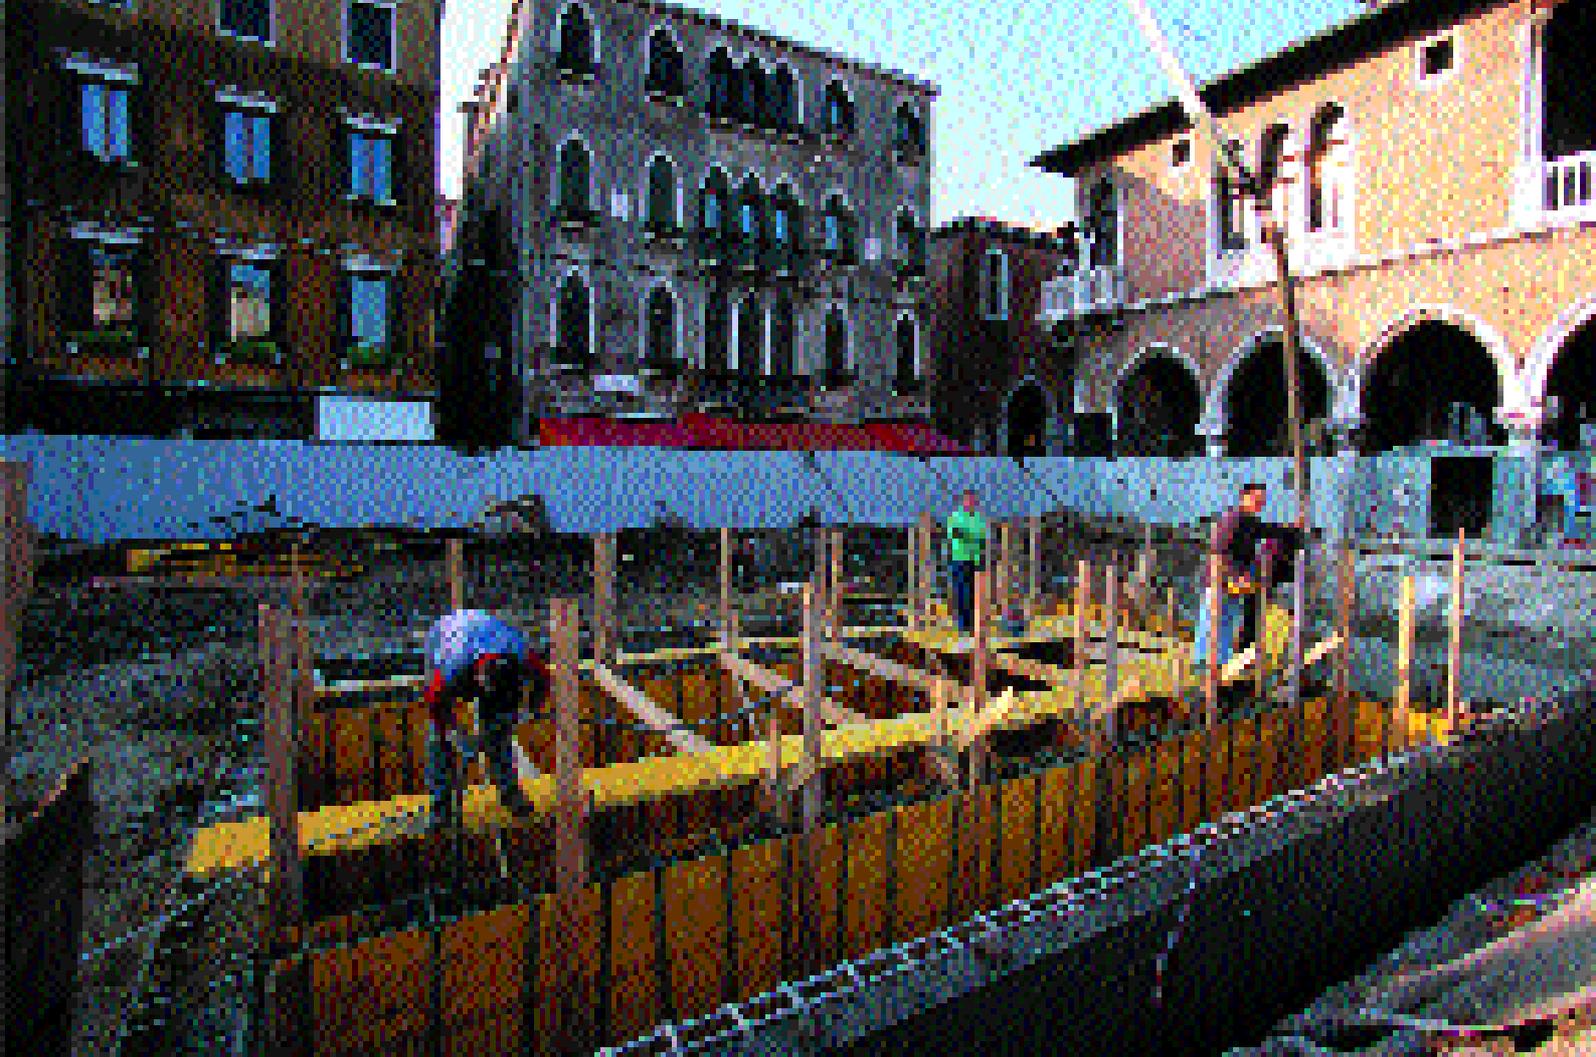
Costruzione della vasca dell'impianto di depurazione, novembre 1999

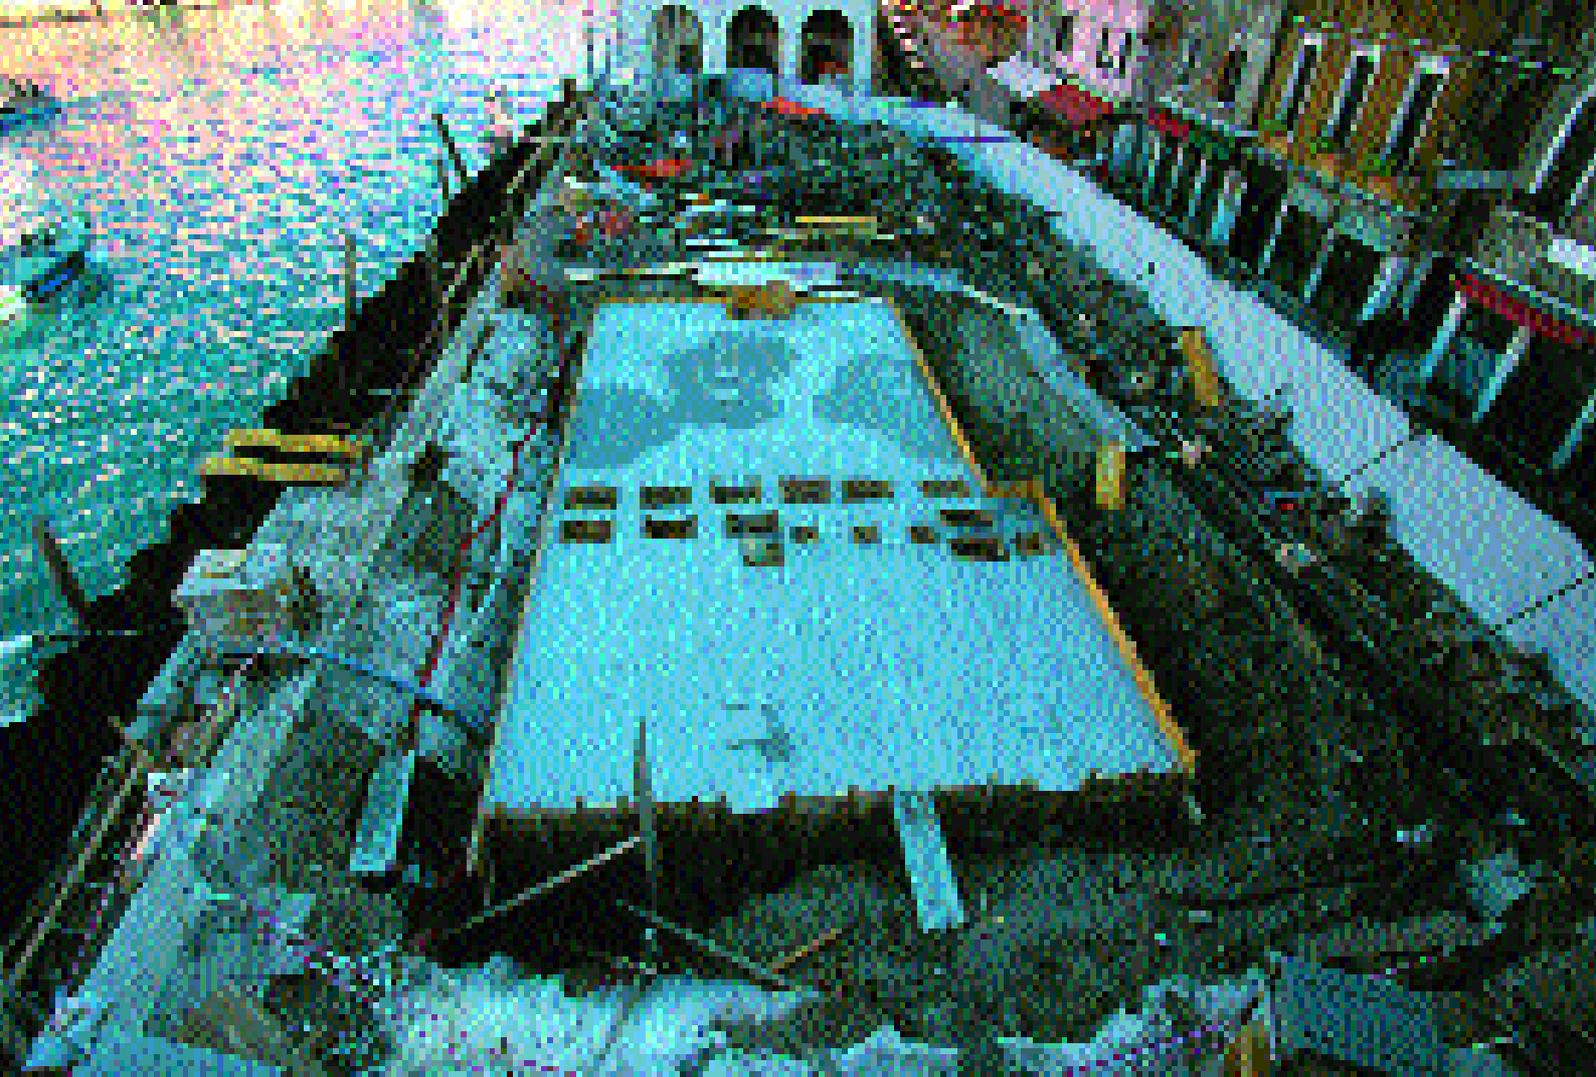
Fase finale della costruzione dell'impianto di depurazione, gennaio 2000

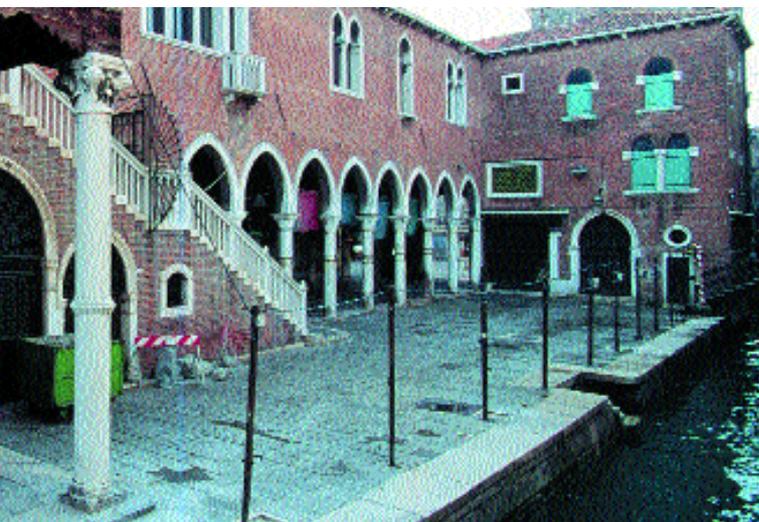
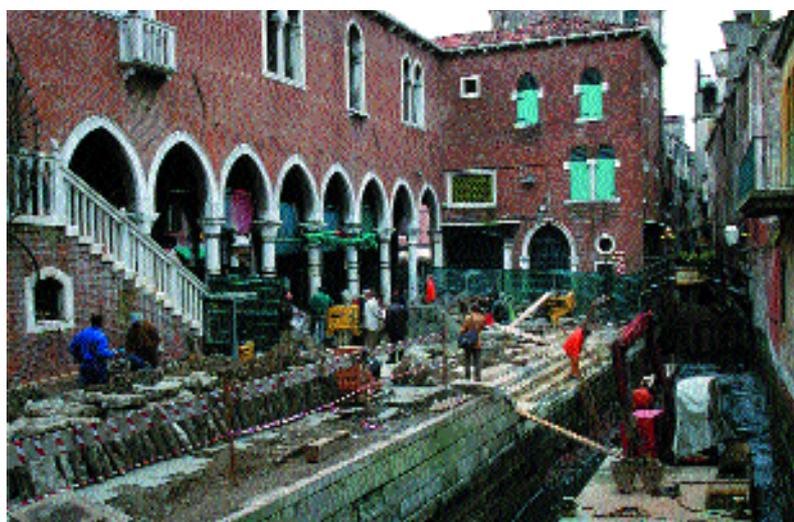
La messa in asciutto del rio delle Becarie, dal ponte della Pescaria fino al ponticello delle Poste Vecie, ha permesso di mettere in luce, come accennato poc'anzi, la riva d'acqua gradinata costruita nel 1904 e ricoperta negli anni trenta per creare spazio al mercato del pesce.

Il manufatto ritrovato si sviluppa parallelamente al canale per una lunghezza di circa 16 m, ed è costituito da quattro gradini a ferro di cavallo che vanno da quota +0,33 m a +1,16 m slmm, circa 21 cm al disotto della pavimentazione.

Fondamenta in rio delle Becarie prima e durante i lavori (dicembre 2000) che hanno messo in luce la riva del 1904

Nell'ottica di conservare tale manufatto si è attuato un intervento di restauro e integrazione atto a raccordare la scalinata alla quota attuale della pavimentazione, rendendo così il manufatto utilizzabile.

Dopo il lievo degli elementi in pietra artificiale (Cls) e di quelli sfaldati e decoesi non più recuperabili, sono state rimosse le stuccature esistenti e svolta la spiombatura degli inchiusi metallici. Si è proceduto quindi ad un'accurata pulizia con uso di idonea attrezzatura (di tipo approvato dalla direzione lavori, previo accordo con la Soprintendenza). In sostituzione degli elementi rimossi e ad integrazione di quelli mancanti si sono disposti nuovi gradini in massello di pietra d'Istria collegati, con arpesi in acciaio inox inghisati con resina epossidica, alla sottostante struttura muraria precedentemente integrata e consolidata. È stata prevista inoltre l'esecuzione di tasselli sulle parti danneggiate, realizzati con materiale dello stesso tipo dell'esistente, previa rettifica della sede di posa e la conseguente integrazione con disposizione dei tasselli uniti all'elemento lapideo anche attraverso perni in acciaio inox.

Il coronamento del manufatto, necessario per portare la scalinata alla quota prevista per la pavimentazione in trachite esistente, è stato realizzato con conci di pietra d'Istria aventi sezione di 40x21 cm con le superfici a vista bocciardate (antiscivolo). Per il resto del paramento lungo il canale è stato previsto un trattamento del tutto analogo a quello già eseguito lungo il Canal Grande, ad eccezione dell'innalzamento della quota di calpestio che in questo ambito non si rendeva necessaria essendo la quota superiore a + 120 cm. Sono state quindi effettuate le operazioni di rimozione delle stuccature, di lavaggio profondo, di integrazione degli elementi in pietra, fino alla stuccatura delle fughe e all'esecuzione di iniezioni di consolidamento. Infine, con riferimento al complesso dei due paramenti spondali del rio delle Becarie (da una parte la fondamenta pubblica del campiello dietro la Pescheria e dall'altra i paramenti di edifici privati), non sono state riscontrate situazioni particolarmente critiche sia nei riguardi della consistenza fisica sia rispetto alla statica; pertanto si è intervenuti in modo consueto attraverso le normali operazioni preventive di pulizia e lavaggio profondo e conseguenti operazioni di cuci-scuci e iniezioni con malte colloidali di consolidamento.

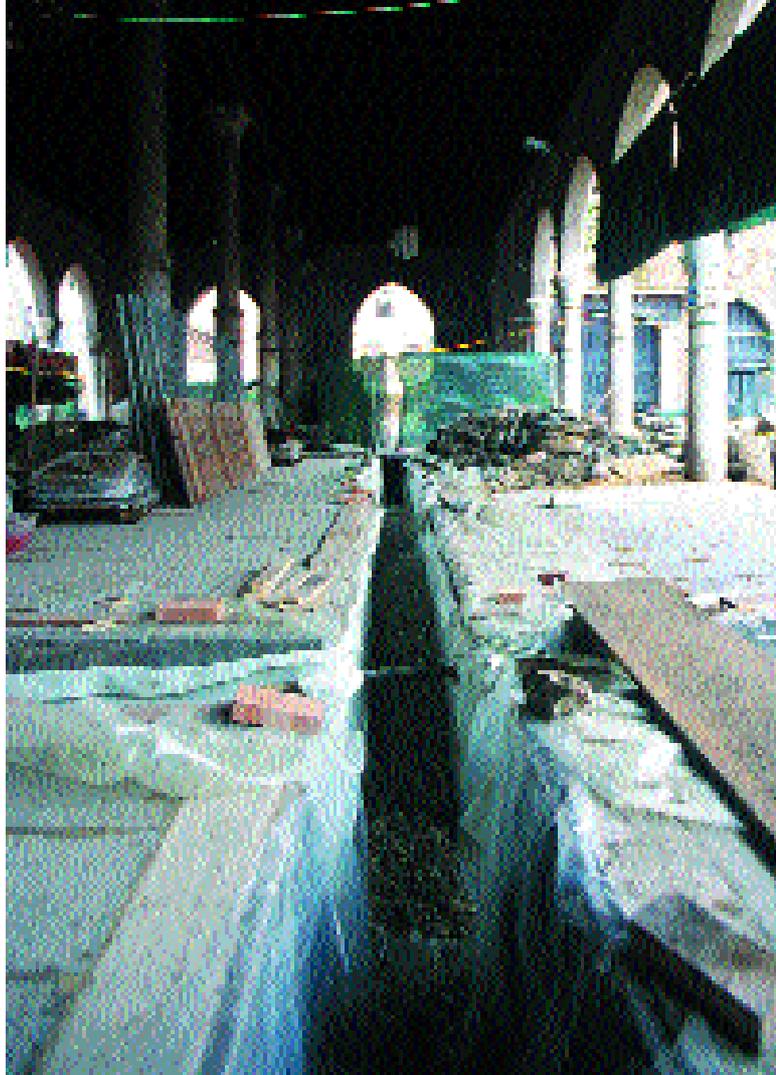
Nonostante il riutilizzo totale dei masegni rimossi, alcune integrazioni si sono rese necessarie nella Loggia Grande a causa della presenza di fratture e forature varie operate dai commercianti per l'esecuzione degli innesti delle gambe dei vecchi banchi.

I lavori in Loggia Grande, gennaio 2001

Per rendere maggiormente diluite e quindi meno visibili le nuove integrazioni e tassellature, sono stati prelevati alcuni masegni con simili caratteristiche fisiche, dimensionali e di lavorazione dall'adiacente campiello della Pescaria, dove l'introduzione di elementi nuovi ha prodotto un impatto minore sul contesto esistente.
