Progetto Integrato Rii e manutenzione dei sottoservizi

di FRANCO PIANON

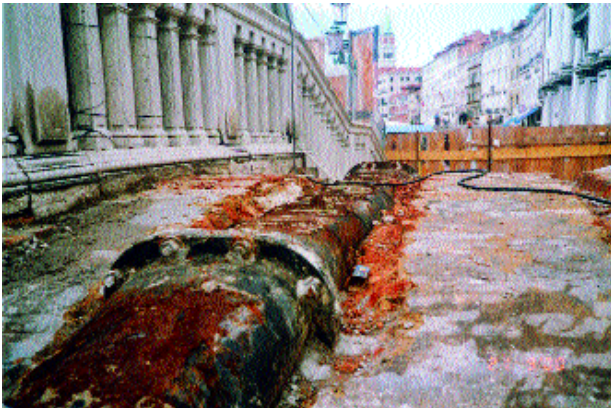
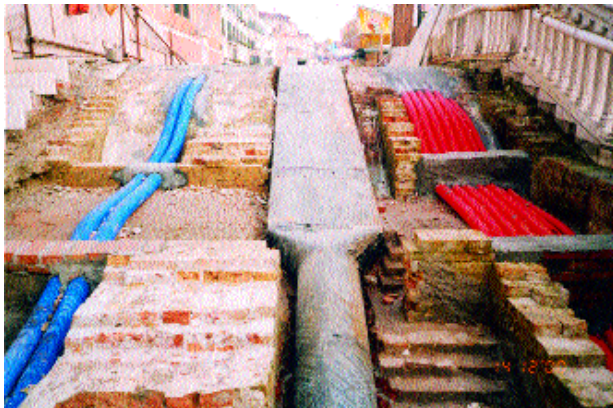
Ponte del Sepolcro, sostituzione della vecchia tubatura in ghisa (sopra) con una nuova sagomata in acciaio (sotto)

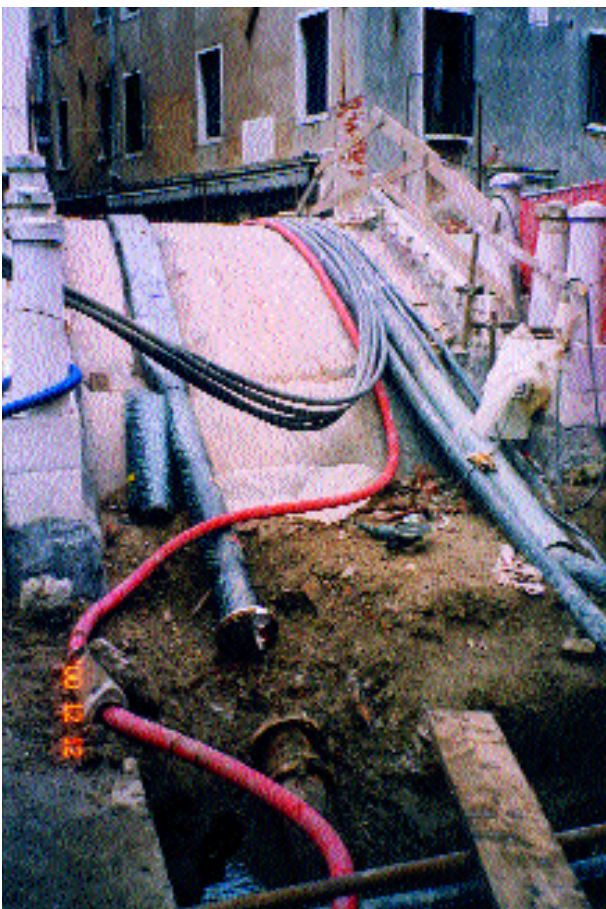
Posizionamento dei sottoservizi sull'estradosso di ponte Sant'Antonin, 1999

Nella maggior parte dei casi i sottoservizi continuano e continueranno ad essere posizionati sull'estradosso delle volte. È comunque necessario ridurre al minimo lo spessore verticale delle condotte, adottando sezioni rettangolari con un elevato rapporto tra larghezza e altezza, ripristinare ove possibile lo spessore della volta e distribuire gli eventuali inevitabili scassi, al fine di rendere maggiormente omogeneo il comportamento complessivo della volta muraria nei limiti dettati dalla sicurezza.

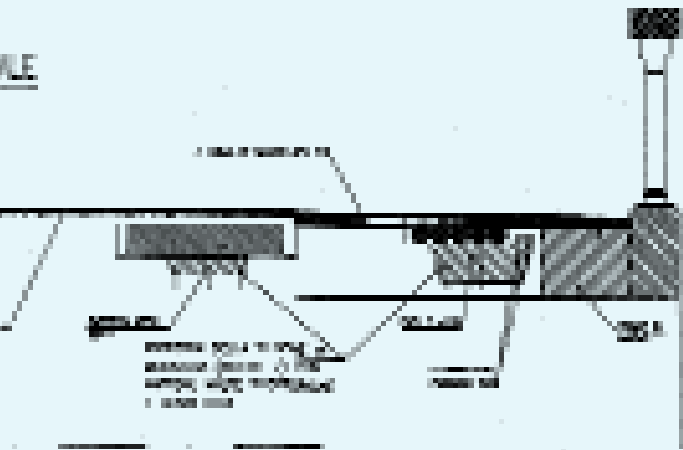
Accanto:
Ponte del Sepolcro,
integrazione della sezione
in muratura dell'arco
precedentemente
manomessa per il
passaggio dei sottoservizi
