# Insula assicura la navigabilità dei canali

# Insula salvaguarda la sicurezza delle sponde e dei palazzi

# Insula restaura e ricostruisce i ponti di Venezia

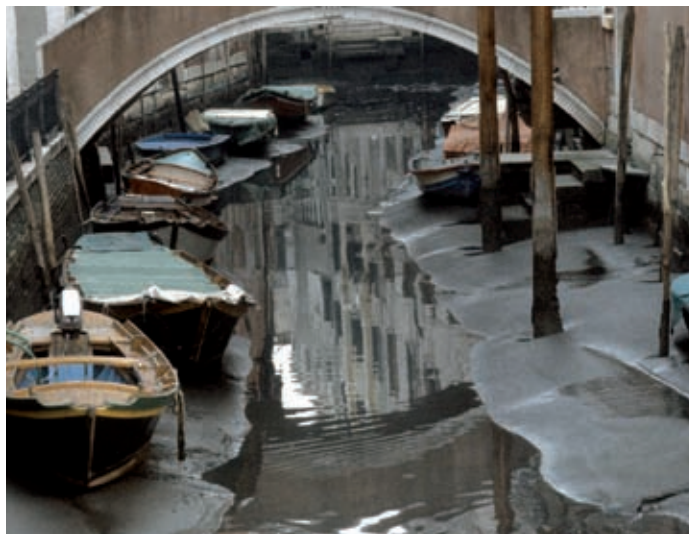
Rio dei Frari prima dello scavo dei fanghi.

Lo scavo in presenza d'acqua è eseguito con l'ausilio di benne idrauliche che raccolgono i fanghi in eccesso, soprattutto nella parte centrale del rio per non rischiare di danneggiare i muri di sponda. In genere lo scavo in presenza d'acqua è propedeutico allo scavo in asciutto, dove invece il rio viene isolato tramite paratie stagne, in modo da intervenire con più precisione e poter poi attuare il restauro delle sponde.

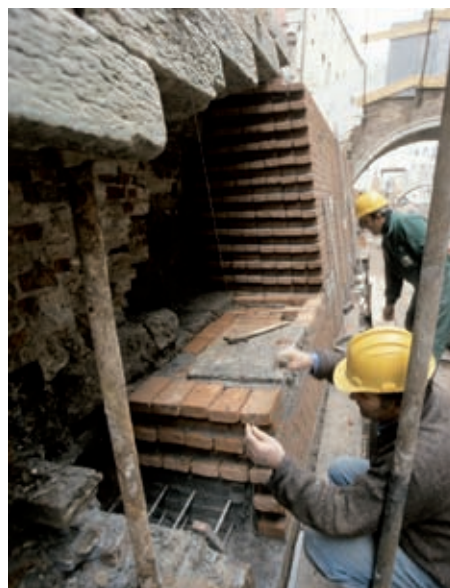
Rio del Mondo novo.

I muri di sponda degli edifici e delle fondamenta sono costantemente sottoposti ad azioni di degrado causate dall'acqua che sgretola i muri e mette a rischio le fondamenta dei fabbricati. Insula attua un esteso programma di restauro delle sponde, ristabilendone la funzionalità e sostituendo i mattoni lesionati o ripristinando porzioni estese di parete.

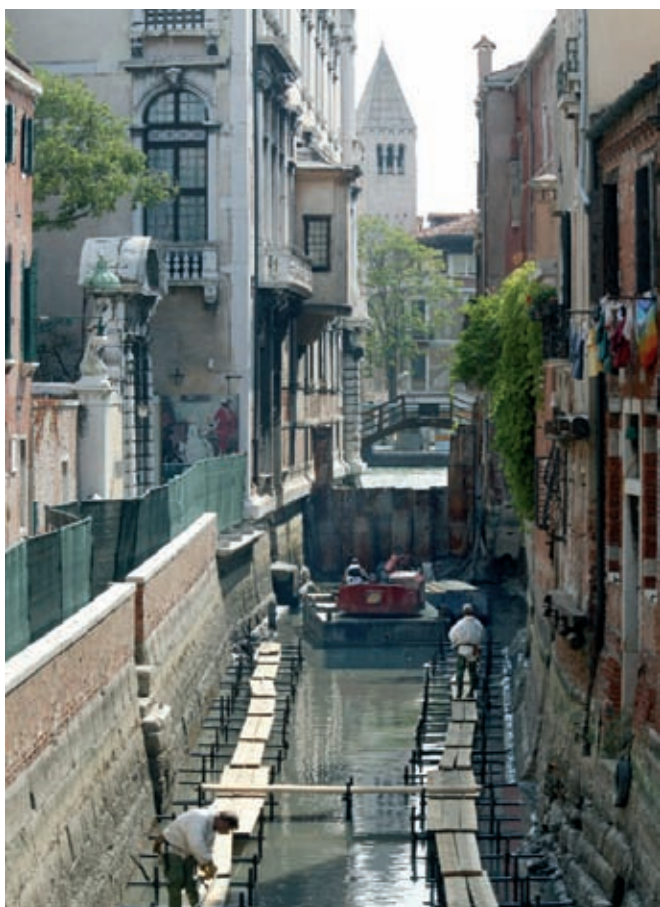
Rio di San Barnaba.

Dopo l'idropulitura delle pareti, si può verificare con precisione l'ampiezza e la profondità del degrado.

Nei casi più gravi, il restauro può portare alla ricostruzione di intere porzioni di muratura. Negli altri casi si sostituiscono i mattoni sgretolati o assenti e si sigillano le fughe. In questo modo si ristabilisce l'assetto statico della parete e la si rende di nuovo impermeabile. Una volta che i paramenti spondali sono stati restaurati, all'interno dei massi murari vengono iniettate speciali miscele, con lo scopo di risarcirli del materiale ceduto all'acqua attraverso il succedersi delle maree, il moto delle onde, i vortici delle eliche, gli urti delle imbarcazioni.

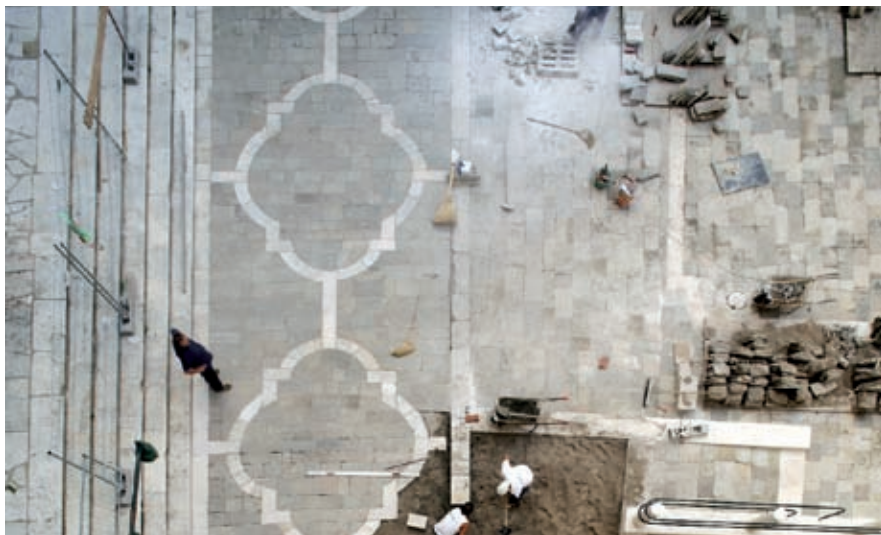
Campo San Lorenzo.

L'usura dovuta all'uomo, il gelo, il sole, l'acqua (e il sale) a poco a poco sgretolano la trachite dei masegni (le pietre che compongono la pavimentazione) e la frantumano rendendone necessaria la sostituzione. Si preferisce sostituire solo i singoli masegni deteriorati e non più funzionali, ricollocando al loro posto gli elementi ancora integri.

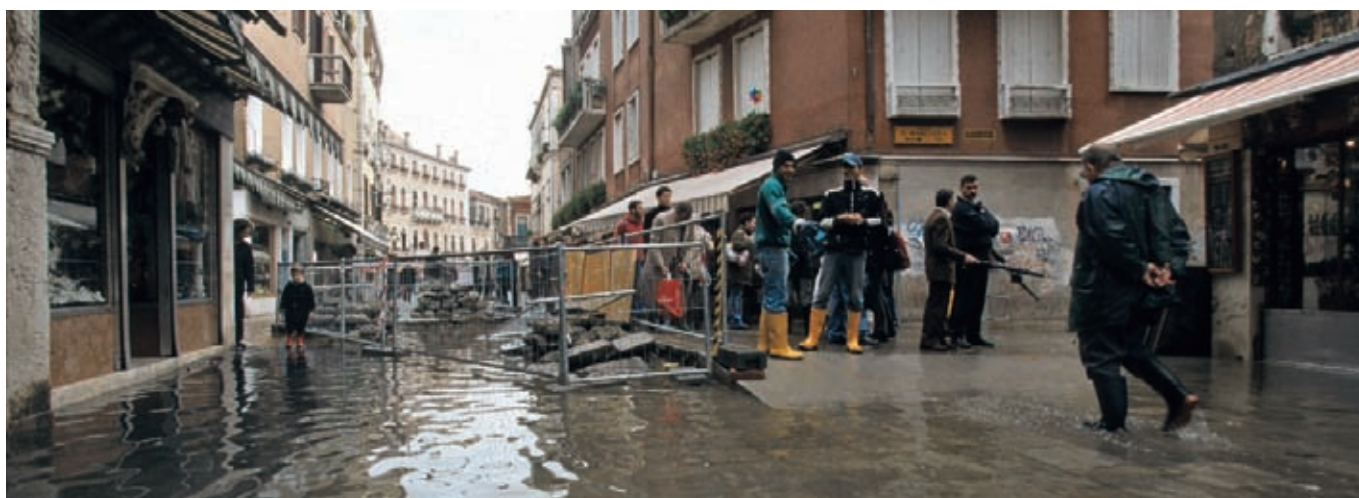
Rio terà San Leonardo.

Pochi centimetri di rialzo sono sufficienti per rendere transitabile una via anche con un'alta marea sostenuta. In questo caso il confronto è immediato: la parte di calle non ancora rialzata è completamente allagata.

Insula rialza la pavimentazione nelle zone più depresse della città, per portarle, dove possibile, a quota +120 centimetri sullo zero mareografico di Punta della Salute. La marea si presenta con valori superiori solo una-due volte l'anno.

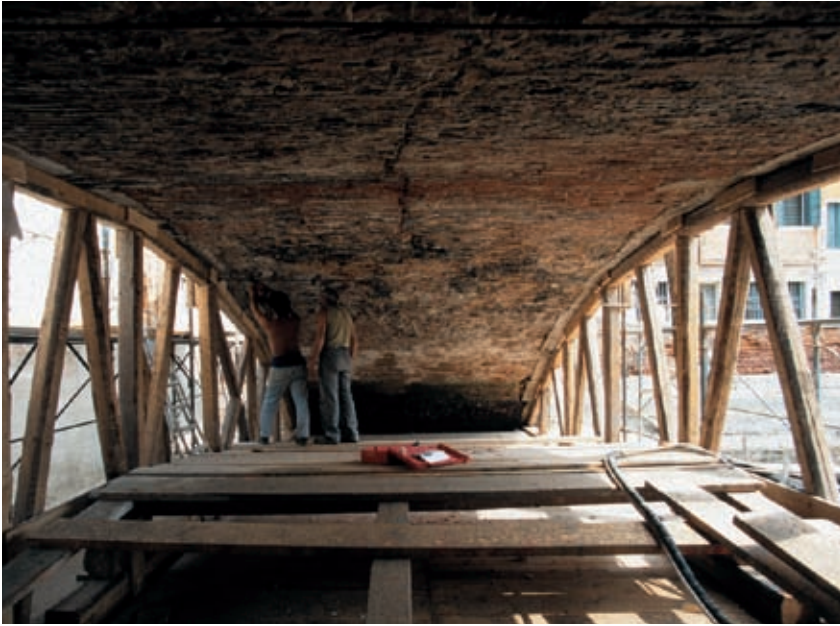
Ponte di San Girolamo.

I ponti in pietra sono sottoposti a processi di degrado: distacco d'intonaco dalla superficie inferiore della volta, disallineamento delle armille, crepe, perdita di consistenza. In particolare l'intradosso della volta può presentare pietre corrose e malte ormai dissolte, a causa dell'aggressione dell'atmosfera salmastra che si condensa sulla superficie con tutto quel che consegue in termini di sicurezza e integrità degli elementi.

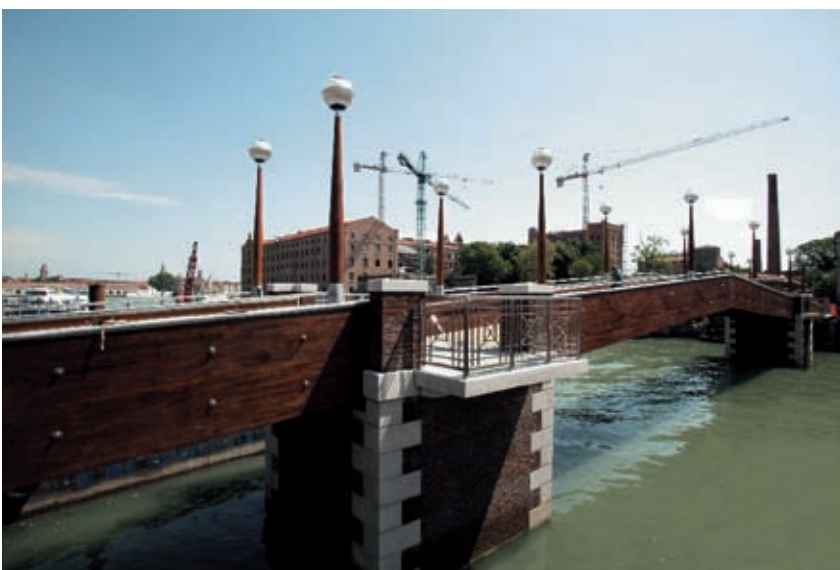
Ponte dei Lavraneri.

Nel caso della progettazione e della costruzione del ponte dei Lavraneri (che congiunge Sacca Fisola alla Giudecca, 70 metri di lunghezza), Insula ha optato per una struttura a due piloni a forma parallelepipedica, rivestiti da speciali mattoni in klinker e listati ai quattro spigoli da conci di pietra bianca calcarea, per meglio resistere alle continue aggressioni dell'ambiente marino.

Visto lateralmente, il ponte ostenta delle alte travi in legno lamellare che fungono da parapetto e da struttura portante, ma in realtà la campata centrale di oltre 30 metri si avvale di un'ossatura in acciaio duplex tamburata da travi in legno lamellare.

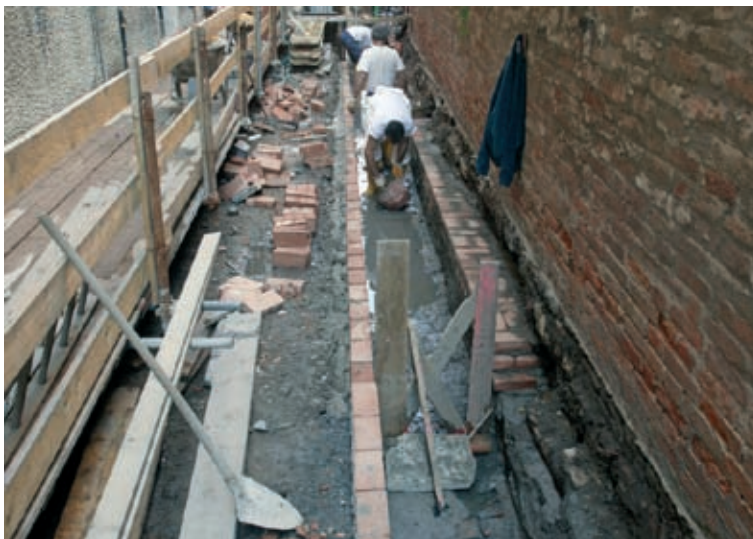
Calle larga Contarina.

Insula restaura e impermeabilizza il sistema fognario veneziano, restaurando i collettori storici (i gatoli) e restituendo efficienza alla rete di smaltimento delle acque reflue.

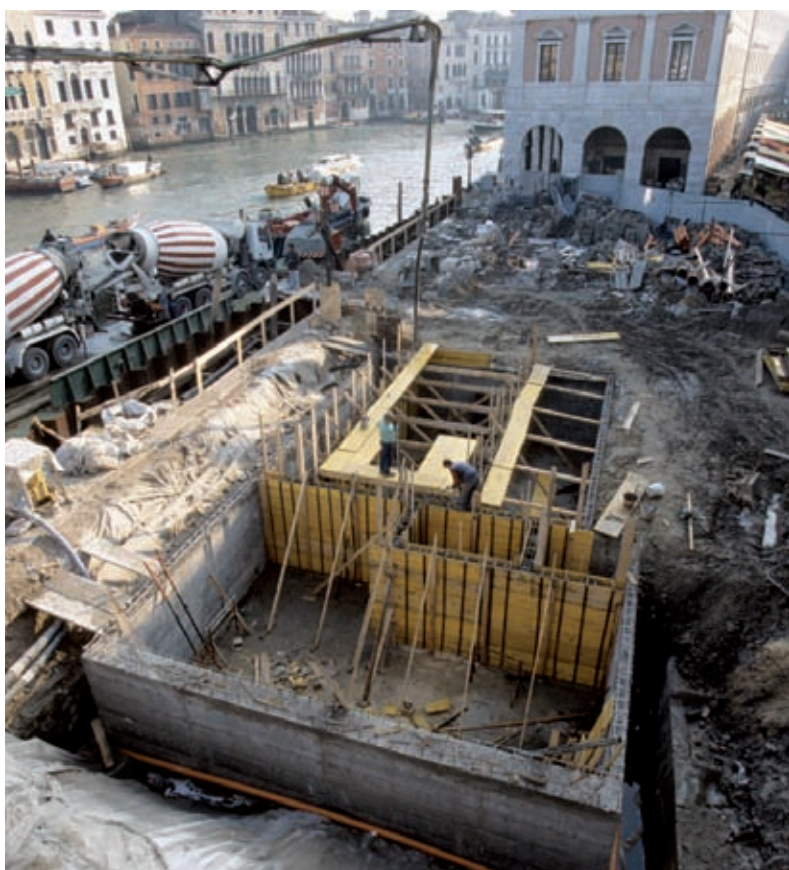
Rialto, nuovo depuratore in campo della Pescheria.

Dove le caratteristiche urbanistico-edilizie lo consentono o qualora la tipologia degli scarichi lo richieda (come per il mercato del pesce di Rialto) vengono costruite reti fognarie di tipo più moderno, con collettori a tubo che conducono a impianti di depurazione. Qui le acque reflue subiscono trattamento fisici e biologici prima di essere scaricate definitivamente nei rii. La collocazione e la costruzione di tali impianti, realizzati per lo più al di sotto delle pavimentazioni pubbliche per minimizzare l'impatto con il contesto urbano, comportano difficoltà e complicazioni non paragonabili con realizzazioni omologhe nelle aree di terraferma.

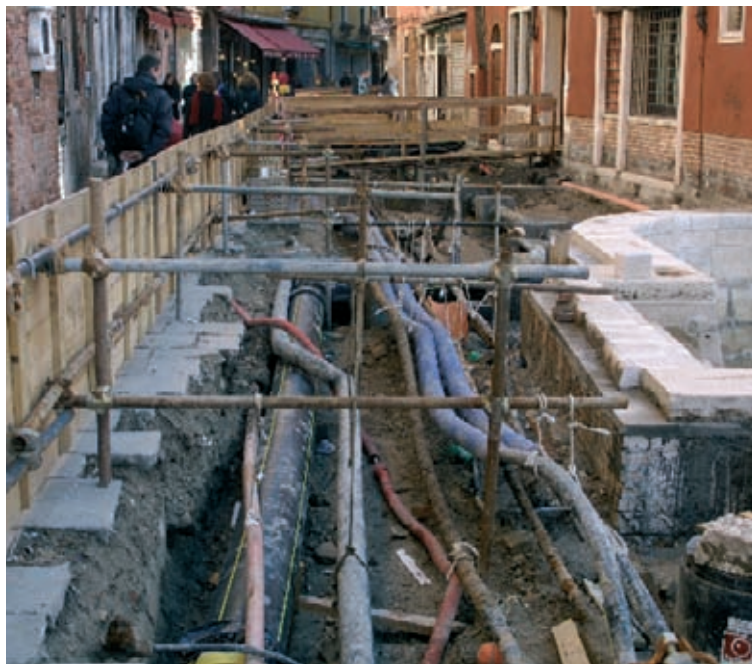
Salizada San Pantalon.

L'apertura di un cantiere è l'occasione per razionalizzare le reti di acqua, energia elettrica, gas, telefono, sostituire le tubazioni e i cavidotti più vecchi, posare la nuova rete di cavi a fibra ottica. Il coordinamento di Insula fa sì che le aziende coinvolte operino in un unico cantiere, in modo da non portare nuovi disagi per i cittadini.

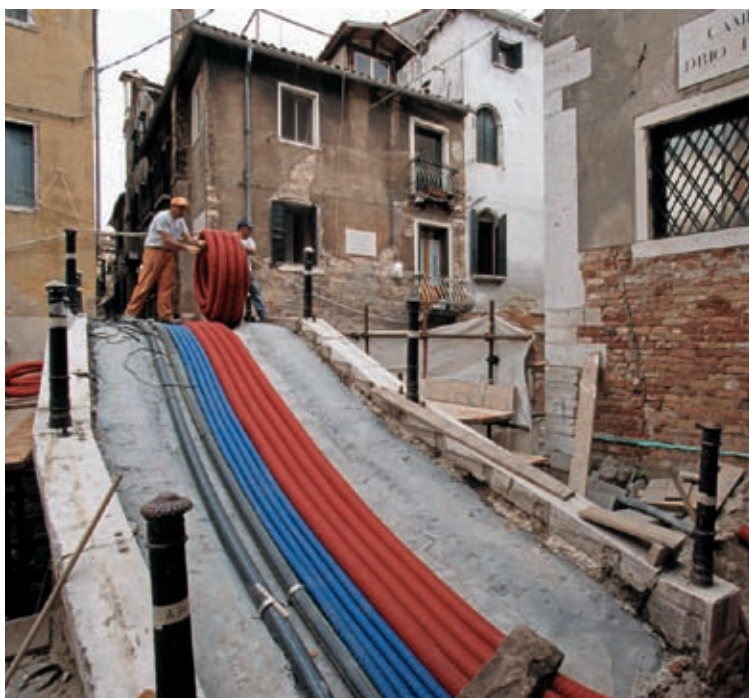
Rio e ponte de la Pietà.

Uno dei nodi più delicati nell'attività di sistemazione delle reti dei sottoservizi è il passaggio sopra i ponti, in cui l'opera di razionalizzazione deve essere massima a causa dell'esiguità dello spazio disponibile.

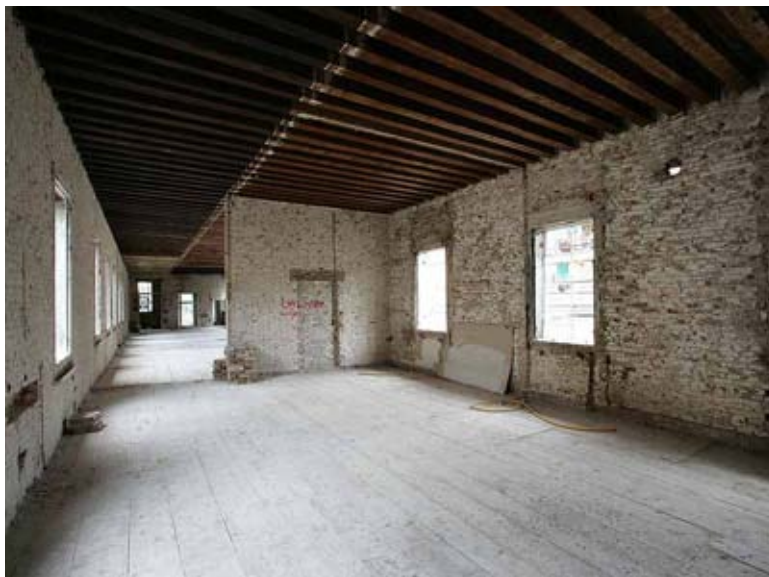
Pio Loco delle Penitenti.

Il punto di partenza per gli interventi di restauro sono edifici abbandonati con stato di degrado molto elevato. Dopo una prima fase di analisi si parte con il consolidamento delle fondazioni e con la messa a nudo delle strutture. Tutti gli impianti vengono smaltiti e sostituiti, così come parte dei solai e delle coperture. Vengono rinforzate le murature e rifatti gli intonaci, a meno che non siano di pregio. Questa tipologia di interventi può riguardare esempi di piccola edilizia residenziale oppure grossi complessi di edilizia residenziale assistita, come ad esempio il complesso di San Lorenzo, che occupa un'area di 4725 mq. Il progetto prevedeva di ospitare residenze per anziani non autosufficienti, insieme ad alloggi per autosufficienti e vari servizi aperti alla città. Al piano terra si trovano servizi disponibili anche per l'utenza esterna: servizi collettivi e generali, presidi sanitari-assistenziali, centro diurno. I tre piani superiori sono invece riservati a stanze e alloggi per i residenti, organizzati in nove nuclei.
