La pavimentazione di Piazza S. Marco nella storia'

a cura di ANDREA BENEDETTI

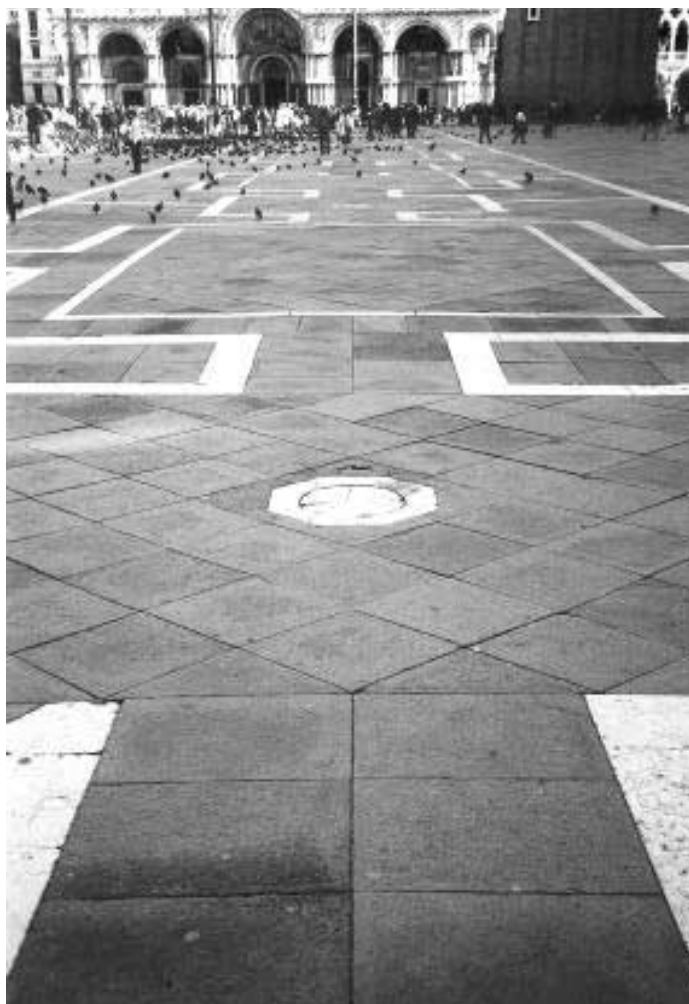
La prima pavimentazione sembra risalire al 1267, all'epoca del dogato di Ranieri Zeno, ed era di mattonelle di cotto disposte a spina di pesce; nel 1392, sotto il doge Antonio Venier, le vecchie mattonelle furono rinnovate prevedendone la suddivisione in scomparti quadrati (*quadreti*) i cui bordi erano costituiti da liste di pietra d'Istria. Si racconta come nel 1406 queste liste di pietra furono anche impiegate per indicare l'ubicazione dei mercati che si tenevano periodicamente in piazza, mentre il Sanudo ricorda come nel 1494 i Procuratori di S. Marco “fecero cavar la piazza S. Marco e salizzarla di nuovo”. Nel 1723, su progetto di Andrea Tirali³, fu

eseguita la pavimentazione in trachite euganea con riquadri in pietra d'Istria, il cui disegno fu quasi integralmente ripreso nell'ultima ripavimentazione, quella attuale. Questa fu realizzata negli anni 1888-90⁴ sulla base di un progetto redatto nel 1883, l'ultimo di una serie di proposte che, a partire dal 1844, riconoscevano la necessità di pervenire alla totale ricostruzione del selciato per lo stato rovinoso in cui si trovava. Rimane traccia solo dei progetti redatti nel 1844 e nel 1872⁵, del progetto di restauro alle gradinate delle colonne di S. Marco e di S. Teodoro del 1897⁶, nonché di quattro progetti per la pavimentazione del Porticato delle Procuratie Vecchie del 1876⁷. Il primo di questi ultimi prevedeva la selciatura con macigni e fasce di secchiaro che “contempla un disegno simile a quello esistente con la

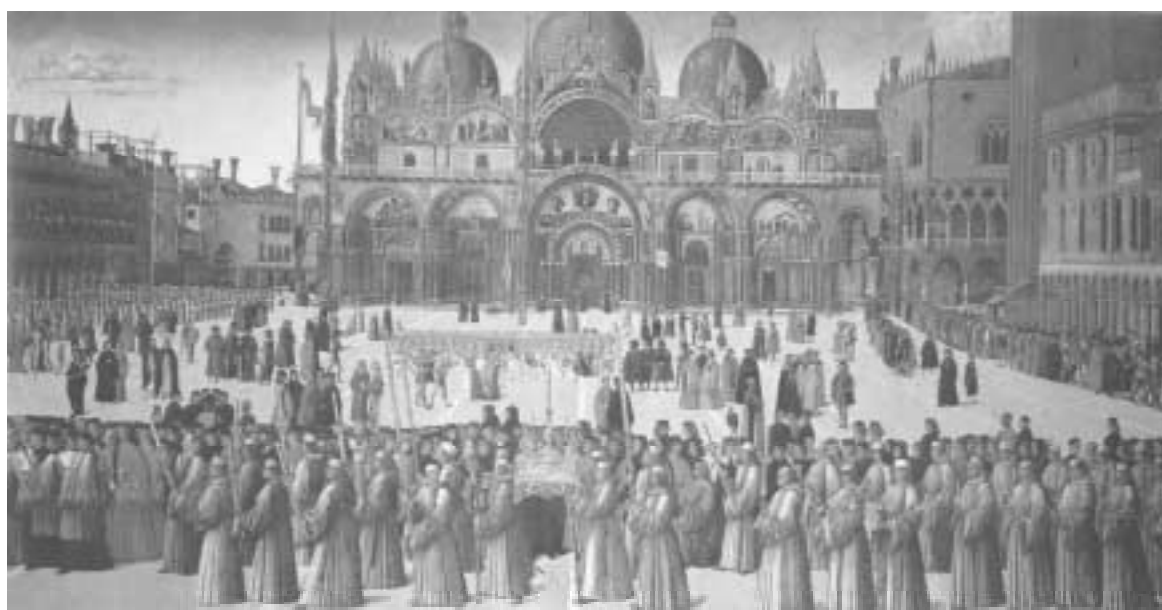
I capitolati di appalto predisposti dal Comune ci danno una precisa indicazione del modo in cui i materiali furono lavorati e messi in opera. I masegni vennero sagomati in funzione della loro disposizione all'interno delle sei parti della piazza: zona parallela alle Procuratie Vecchie, greche verso le Procuratie Vecchie, zona centrale a salizzoni, greche verso le Procuratie Nuove, zona parallela alle Procuratie Nuove, zone di completamento; in modo analogo fu divisa la pavimentazione della piazzetta. A seconda della posizione furono poi date le misure obbligatorie per il taglio dei macigni la cui posa doveva essere rispettivamente “a corso andante” oppure “a corso obbligatorio”; c'erano poi le liste di pietra d'Istria ed i macigni predisposti per essere posizionati “a spina di pesce”.¹⁴

I pezzi lapidei dovevano venire rifilati tutto intorno, riducendo gli spigoli a taglio nettissimo e le facce di contatto furono sempre corrette “a perfetta verticalità” con lo scalpello per ovviare alle irregolarità della segatura. La trachite a salizzoni di forma speciale, da interporsi alle greche, fu rifilata tutta intorno riducendo gli spigoli a taglio nettissimo e modellando le facce di contatto con una “insensibile inclinazione” rientrante a scalpello, necessaria per ottenere l'esatto combaciamento; le superfici furono

spianate e battute a martellina e fu disposta l'esecuzione di una "cordellina" larga due centimetri. La preparazione dei piani di posa avveniva dopo il costipamento del terreno di riporto, al di sopra del quale veniva disposto uno strato di sabbia di almeno dieci centimetri. Sotto le liste in pietra d'Istria era

prevista l'esecuzione di una sottomurazione di almeno tre corsi di mattoni in cotto e calce d'Albettone. Nel posizionare gli elementi liti in opera si doveva avere cura che le facce combaciassero in modo tale da presentare una linea regolare senza interstizi per non rendere necessarie successive "riboccature".
